**Alcune violazioni riscontrate  
nei cantieri del VCO**

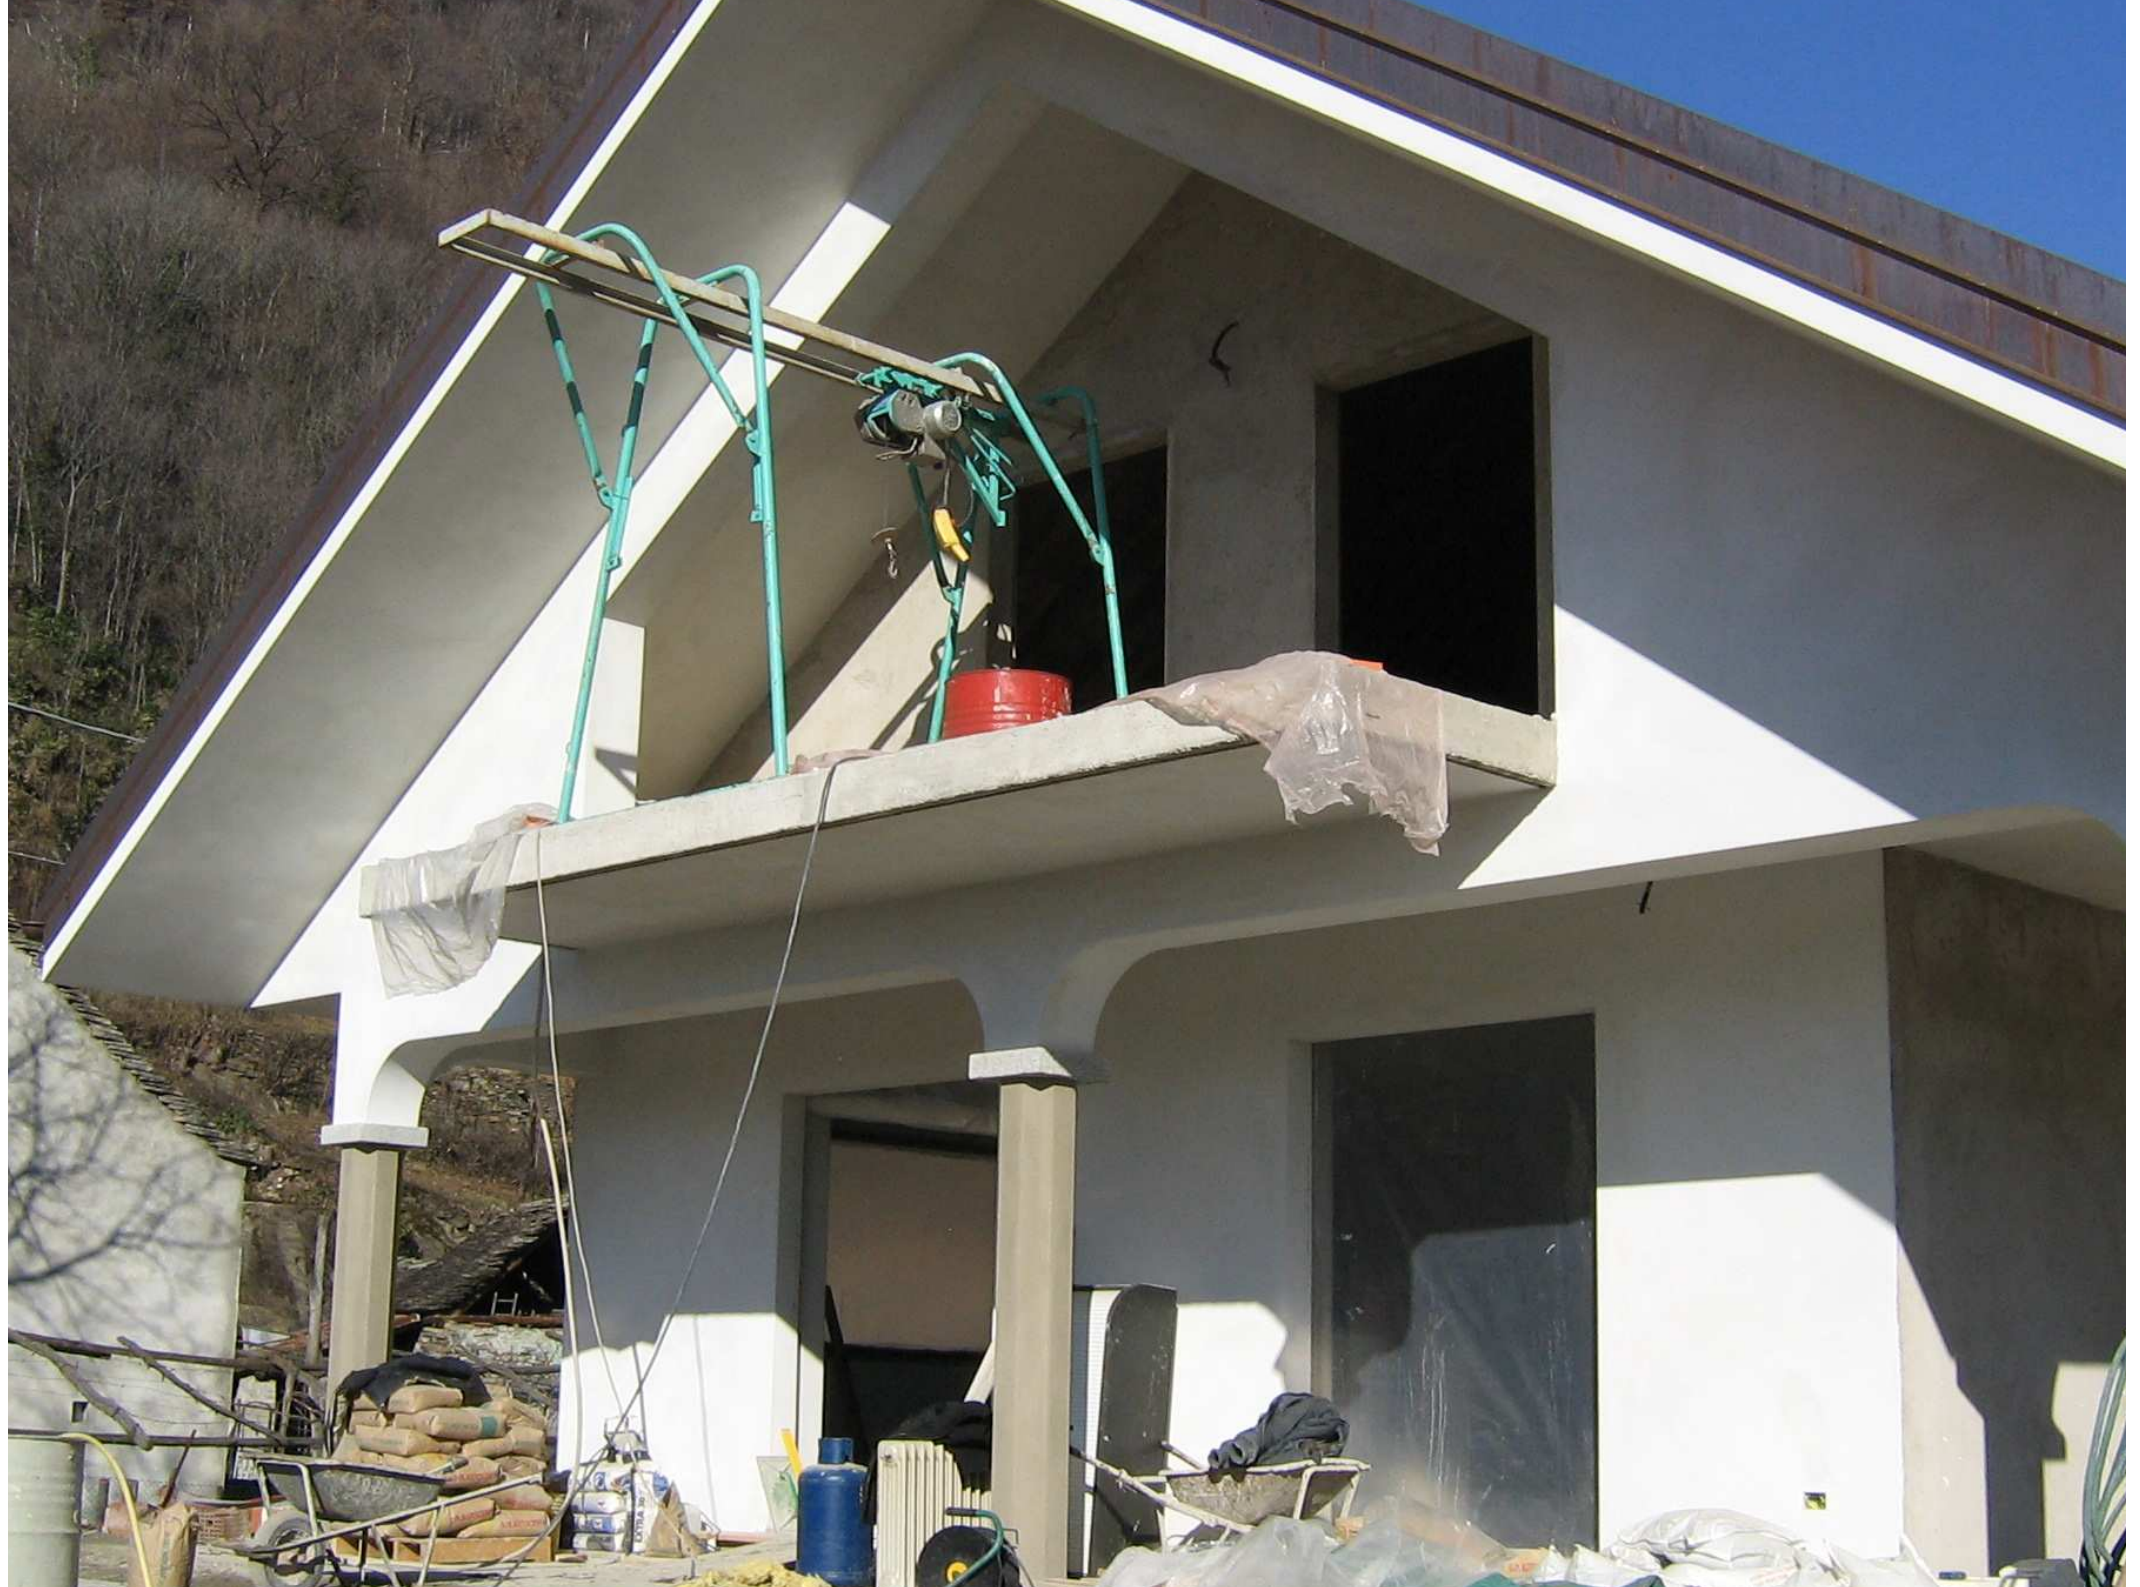
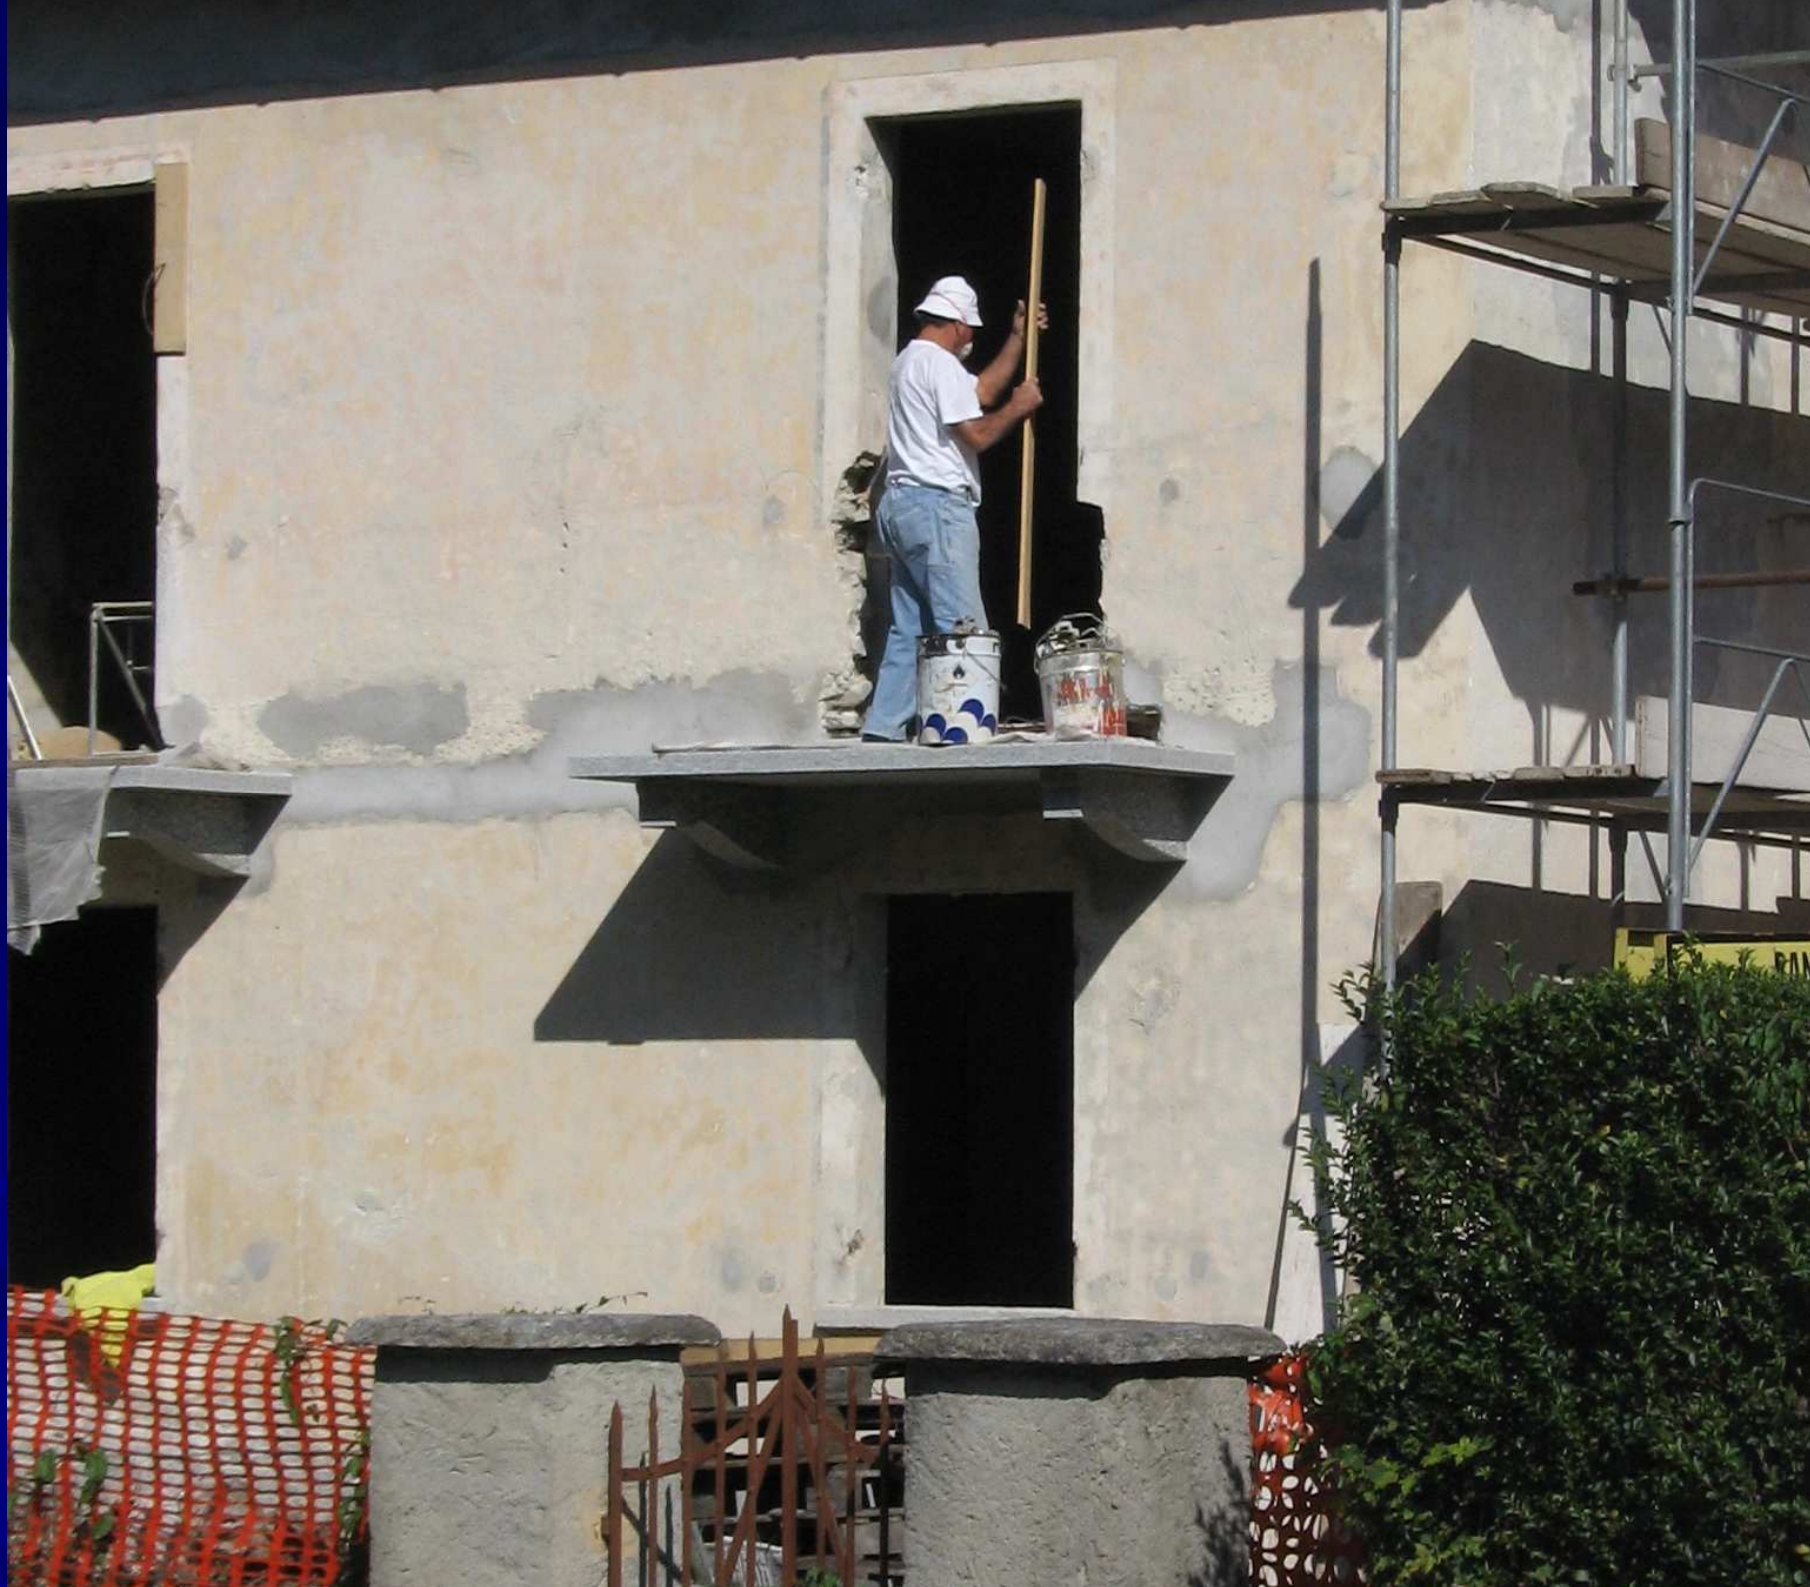
*art. 122 - art.138, c.5 DLgs 81/2008*

Nei lavori che sono eseguiti ad un'altezza superiore ai m 2, non sono state adottate adeguate impalcature o ponteggi o idonee opere provvisionali o comunque precauzioni atte ad eliminare i pericoli di caduta di persone o di cose...

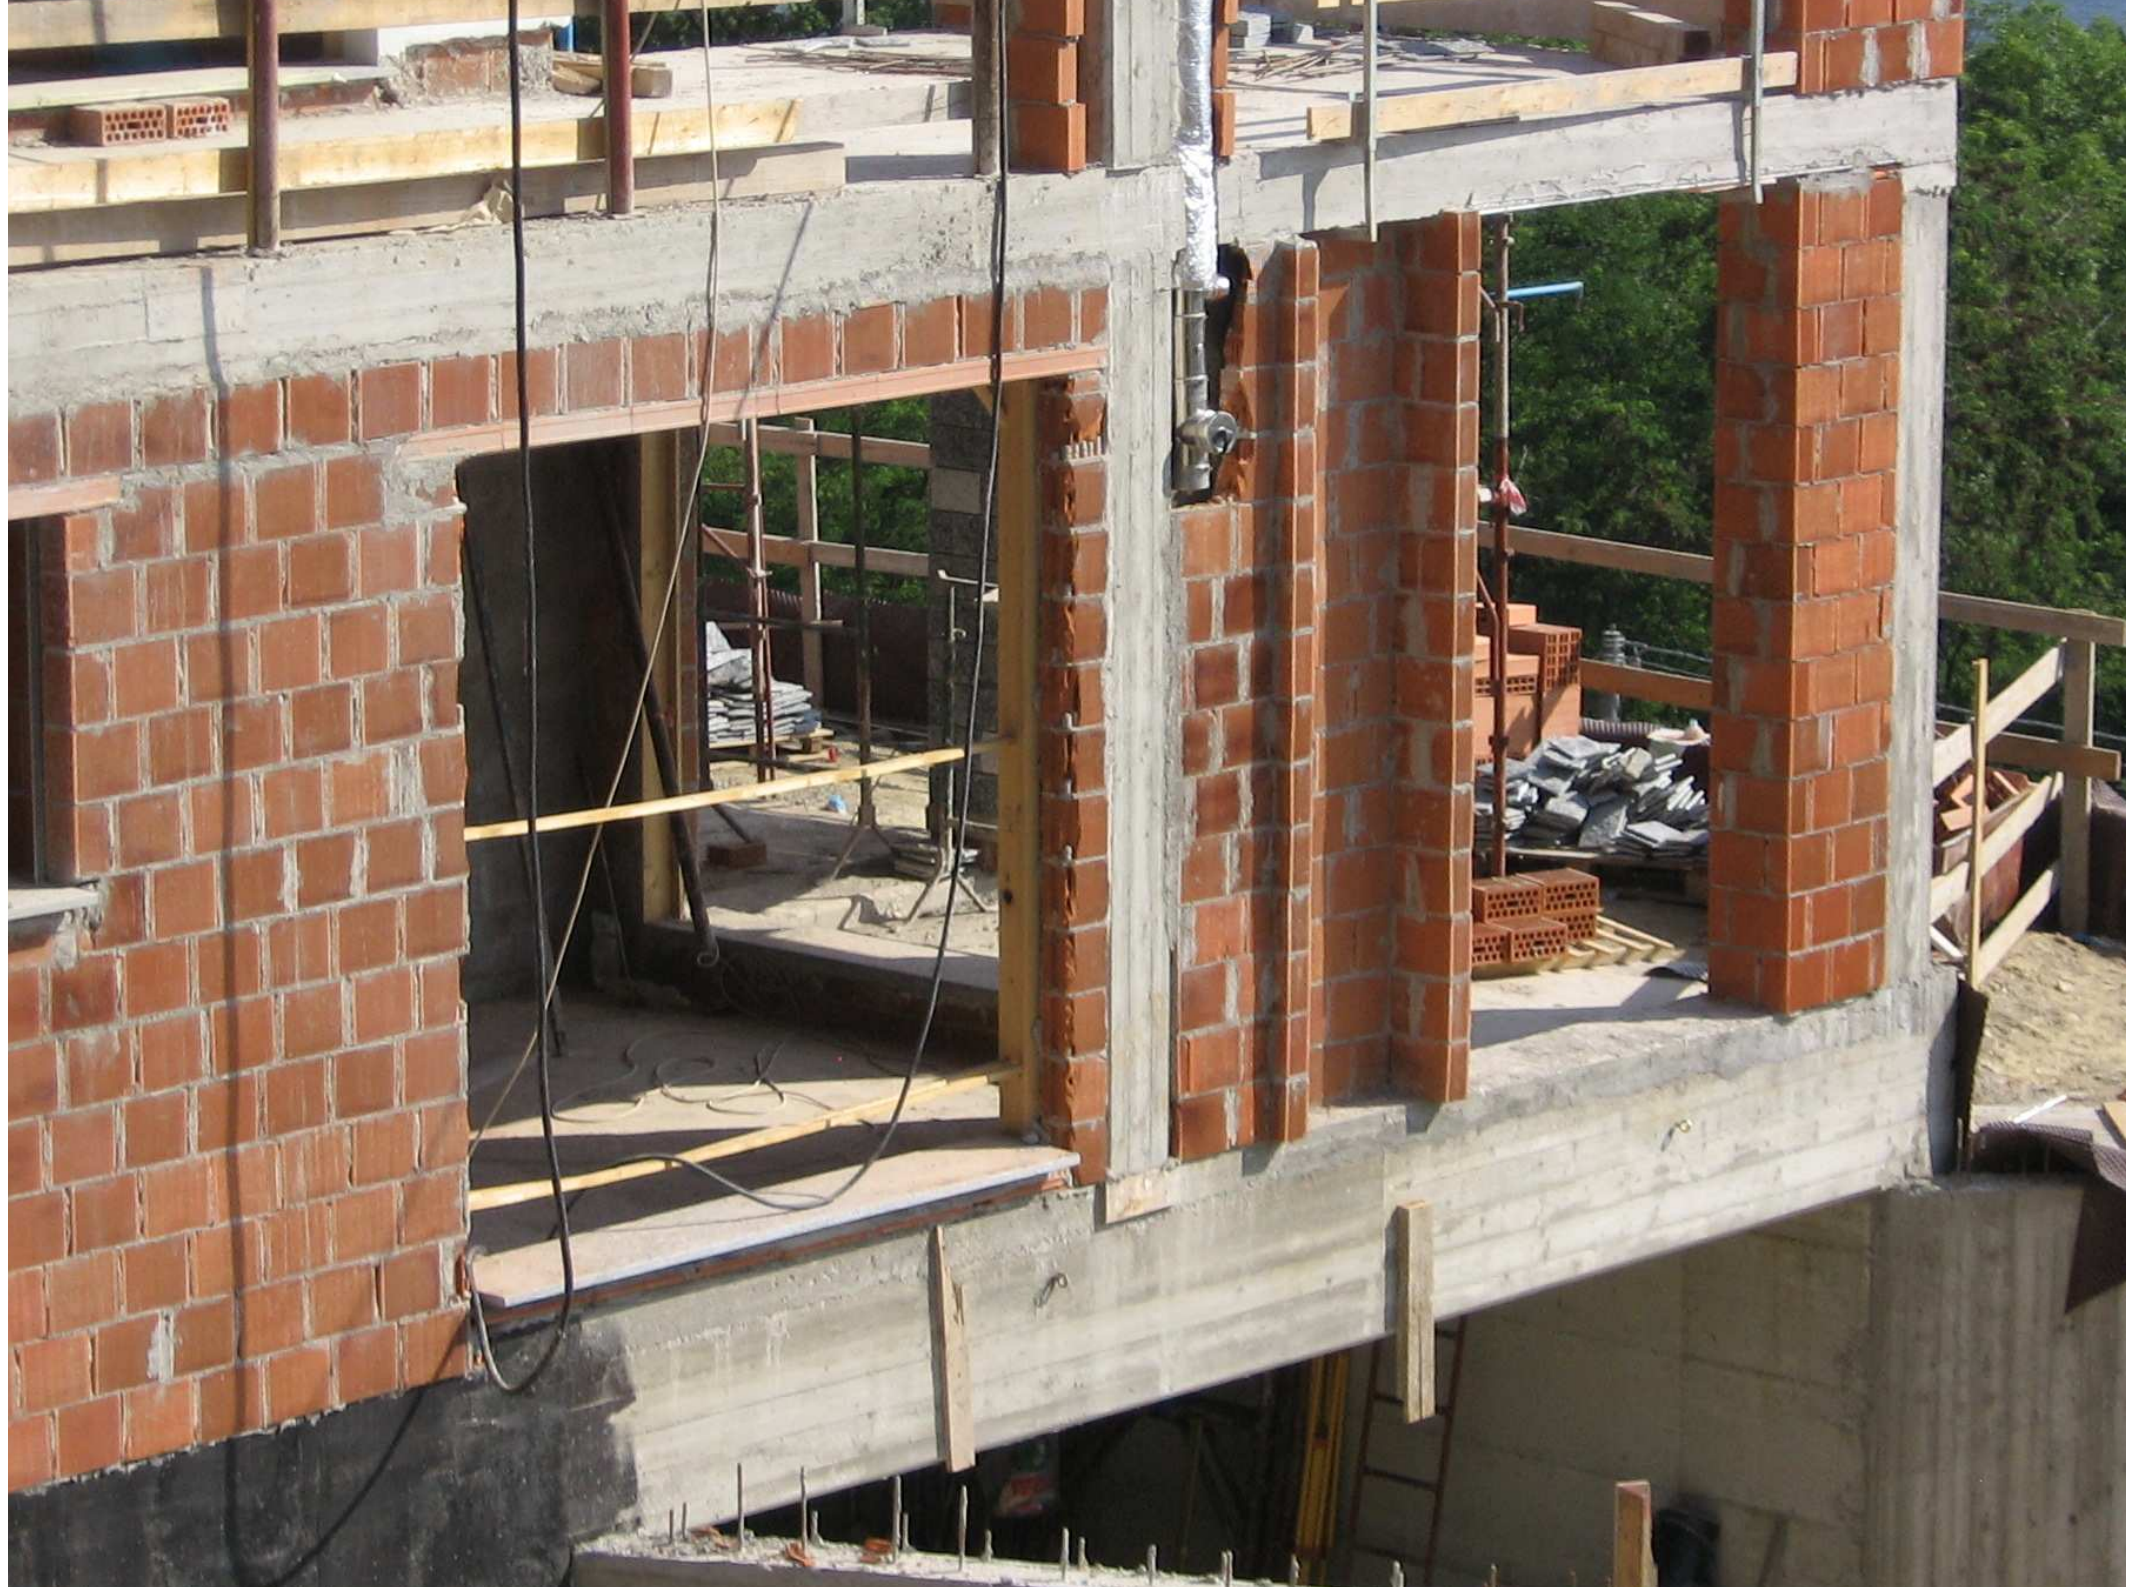
*art. 146, c.3 - DLgs 81/2008*

Le aperture nei muri prospicienti il vuoto o i vani che hanno una profondità superiore a m 0,50 non sono munite di normale parapetto e tavole fermapiède né sono convenientemente sbarrate in modo da impedire la caduta di persone;
