**Alcune violazioni riscontrate  
nei cantieri del VCO**

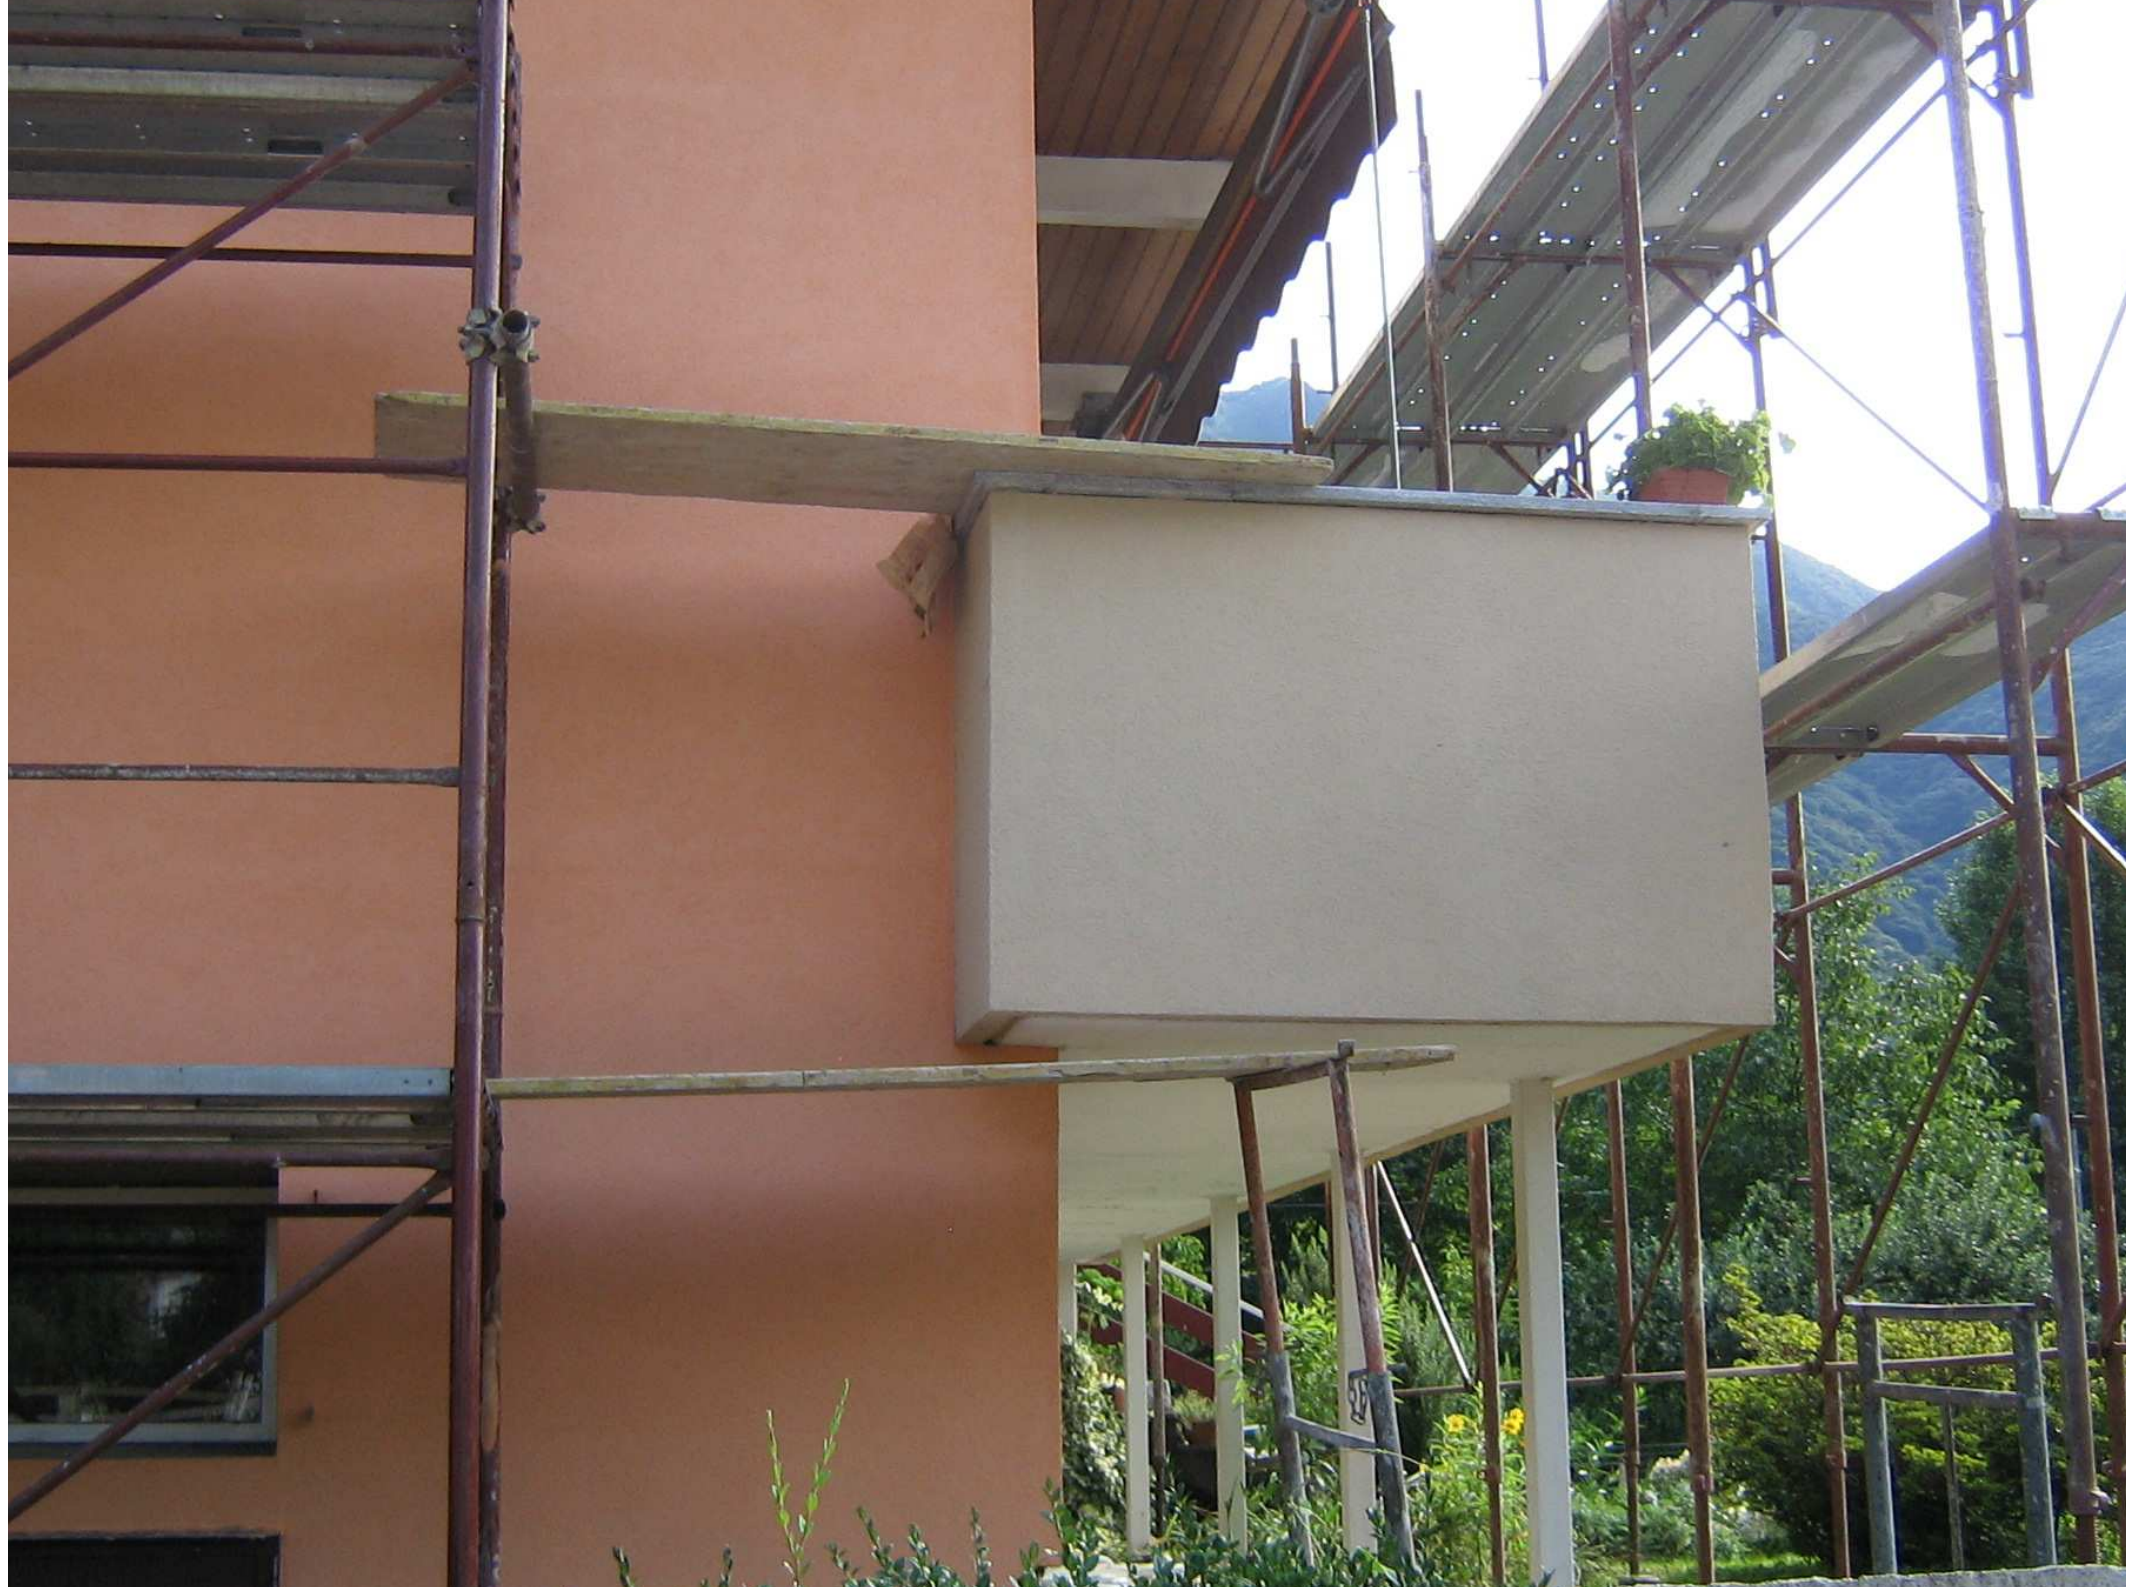
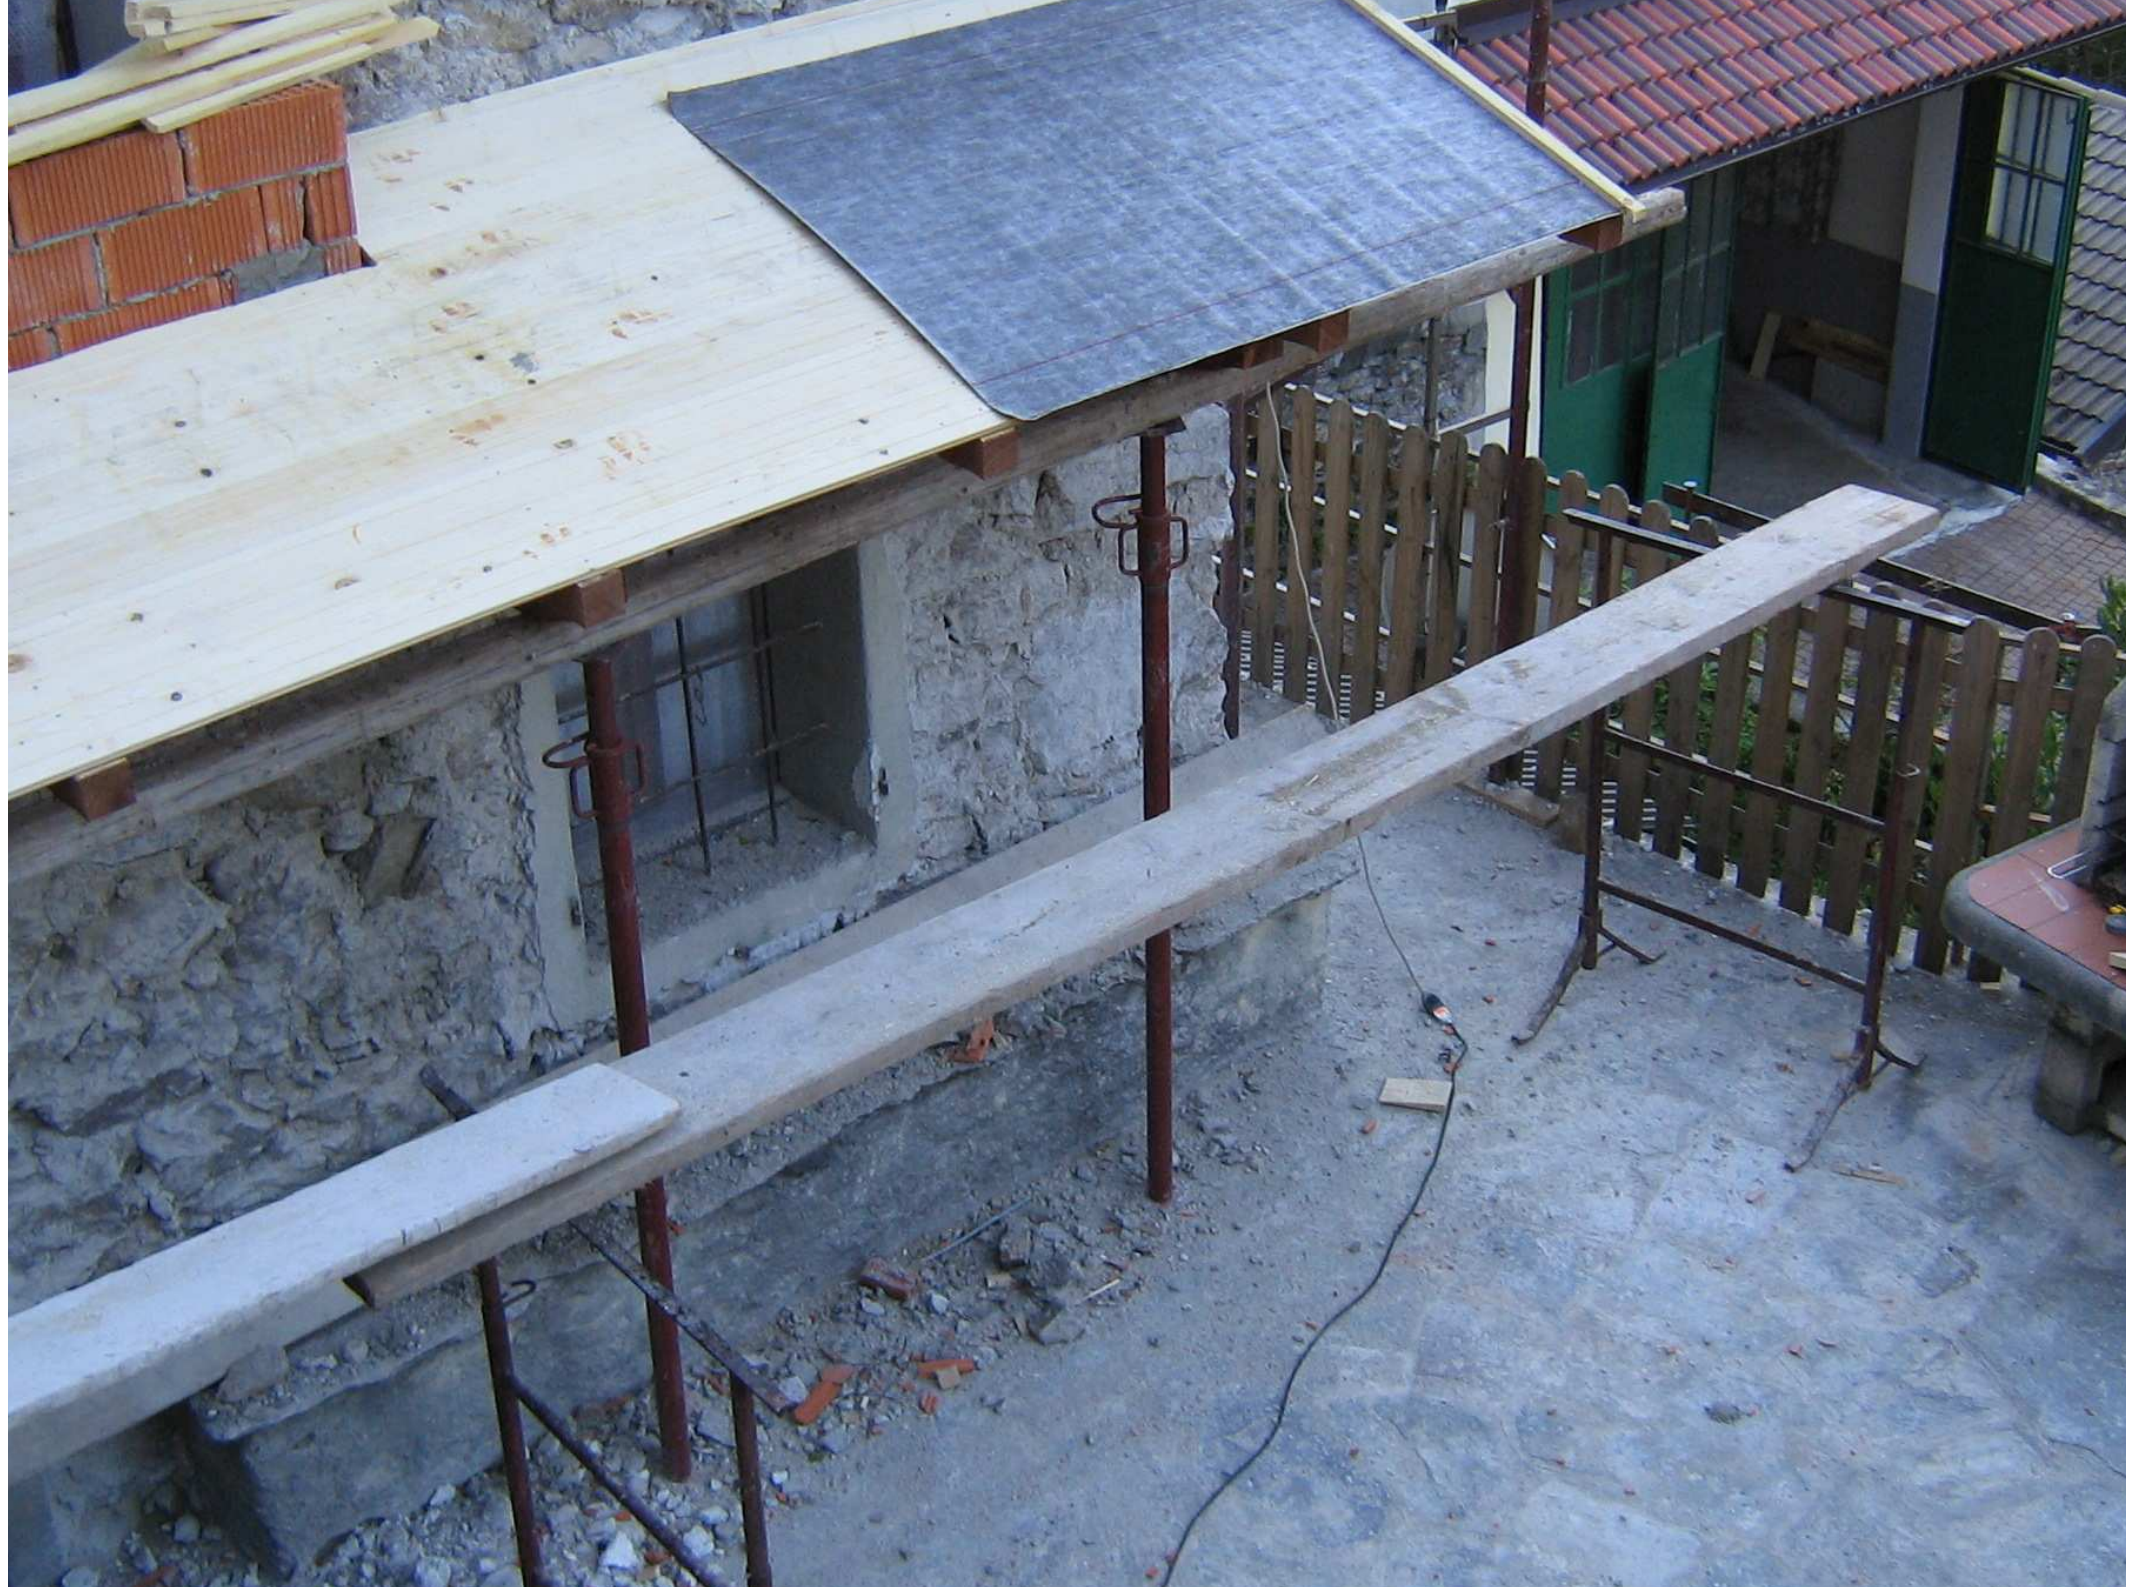
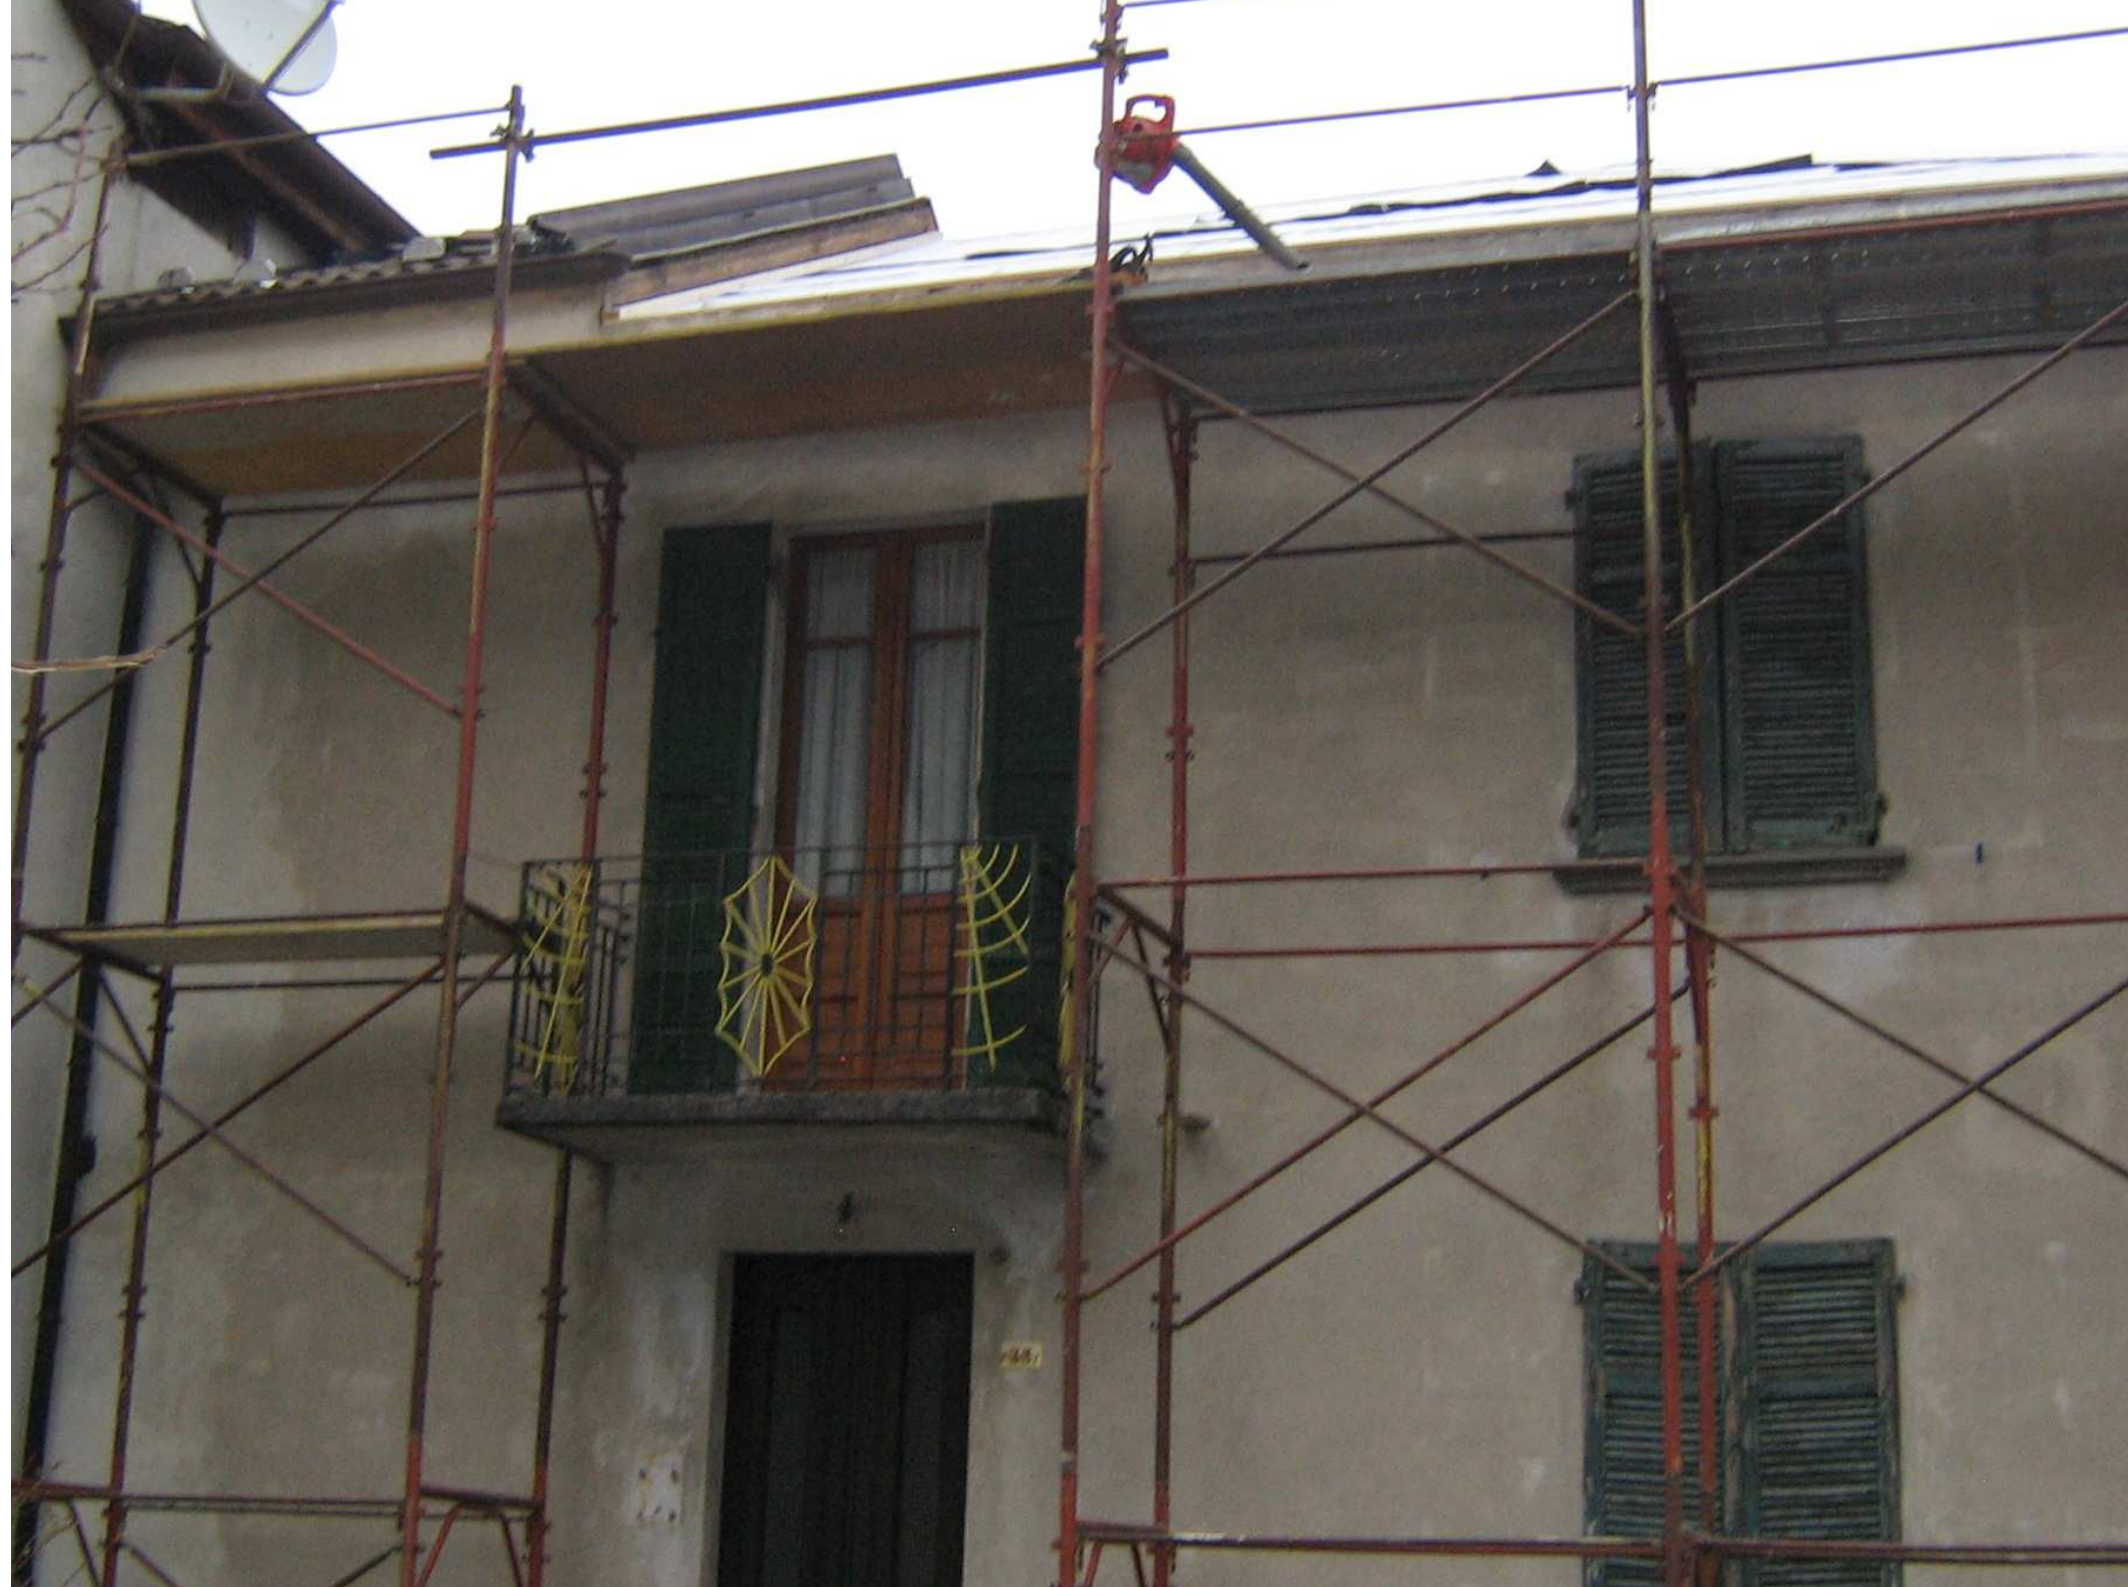
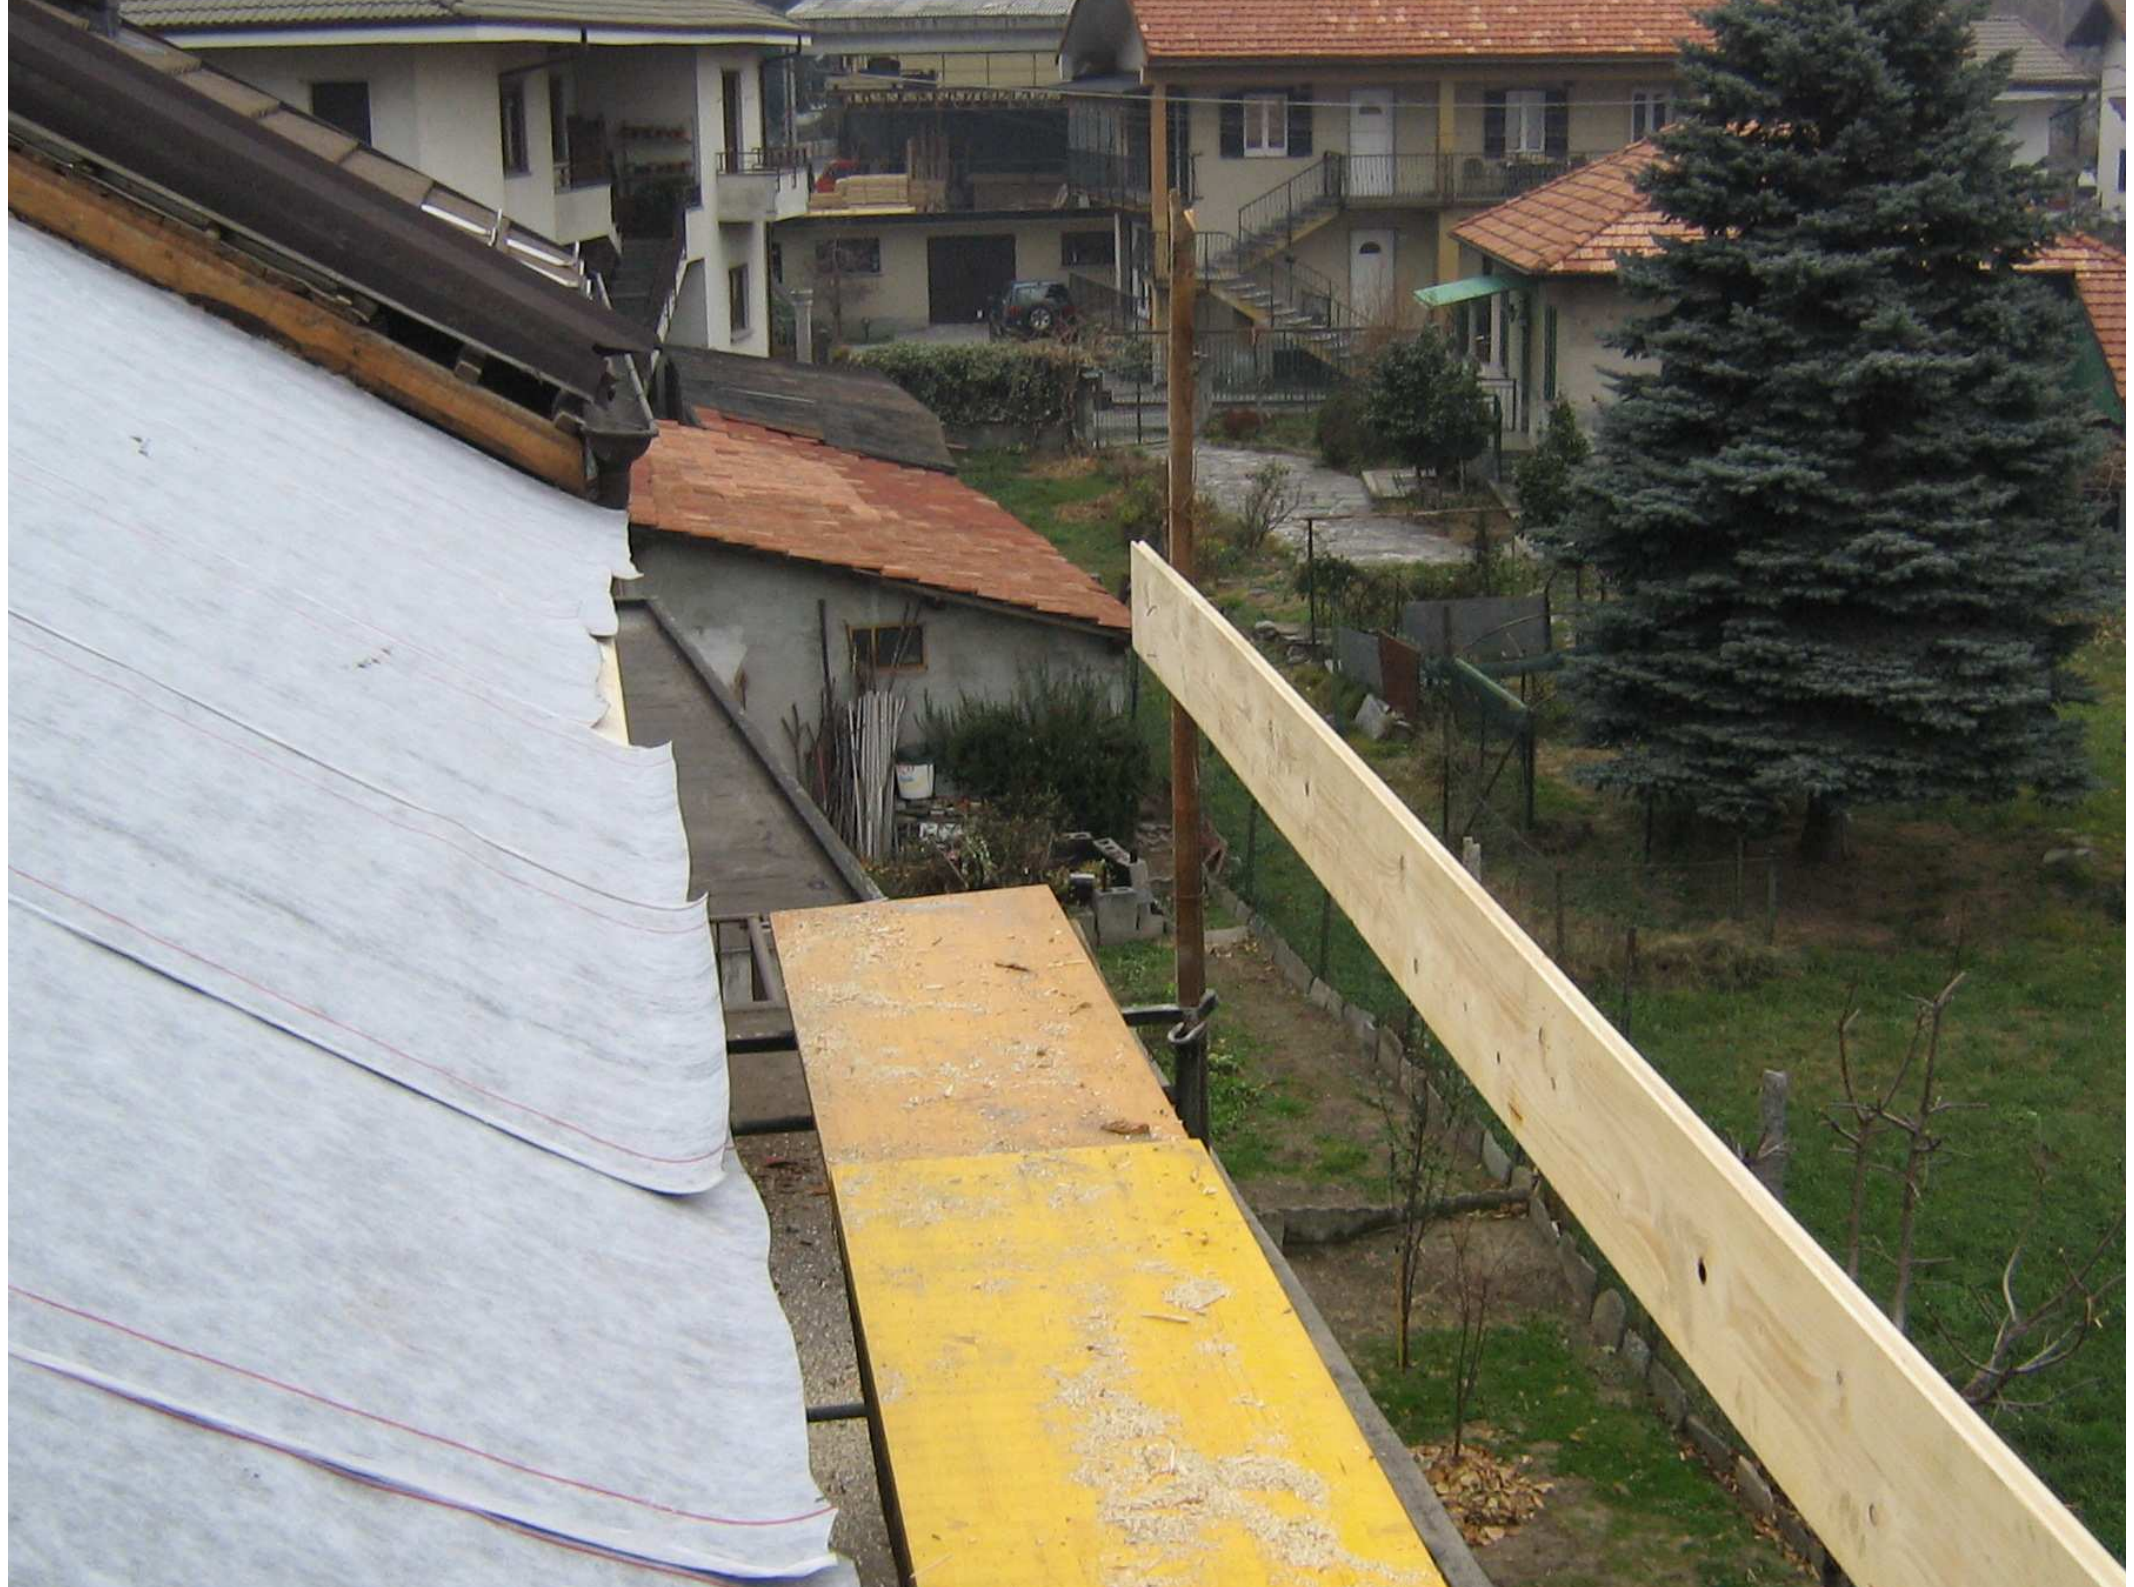
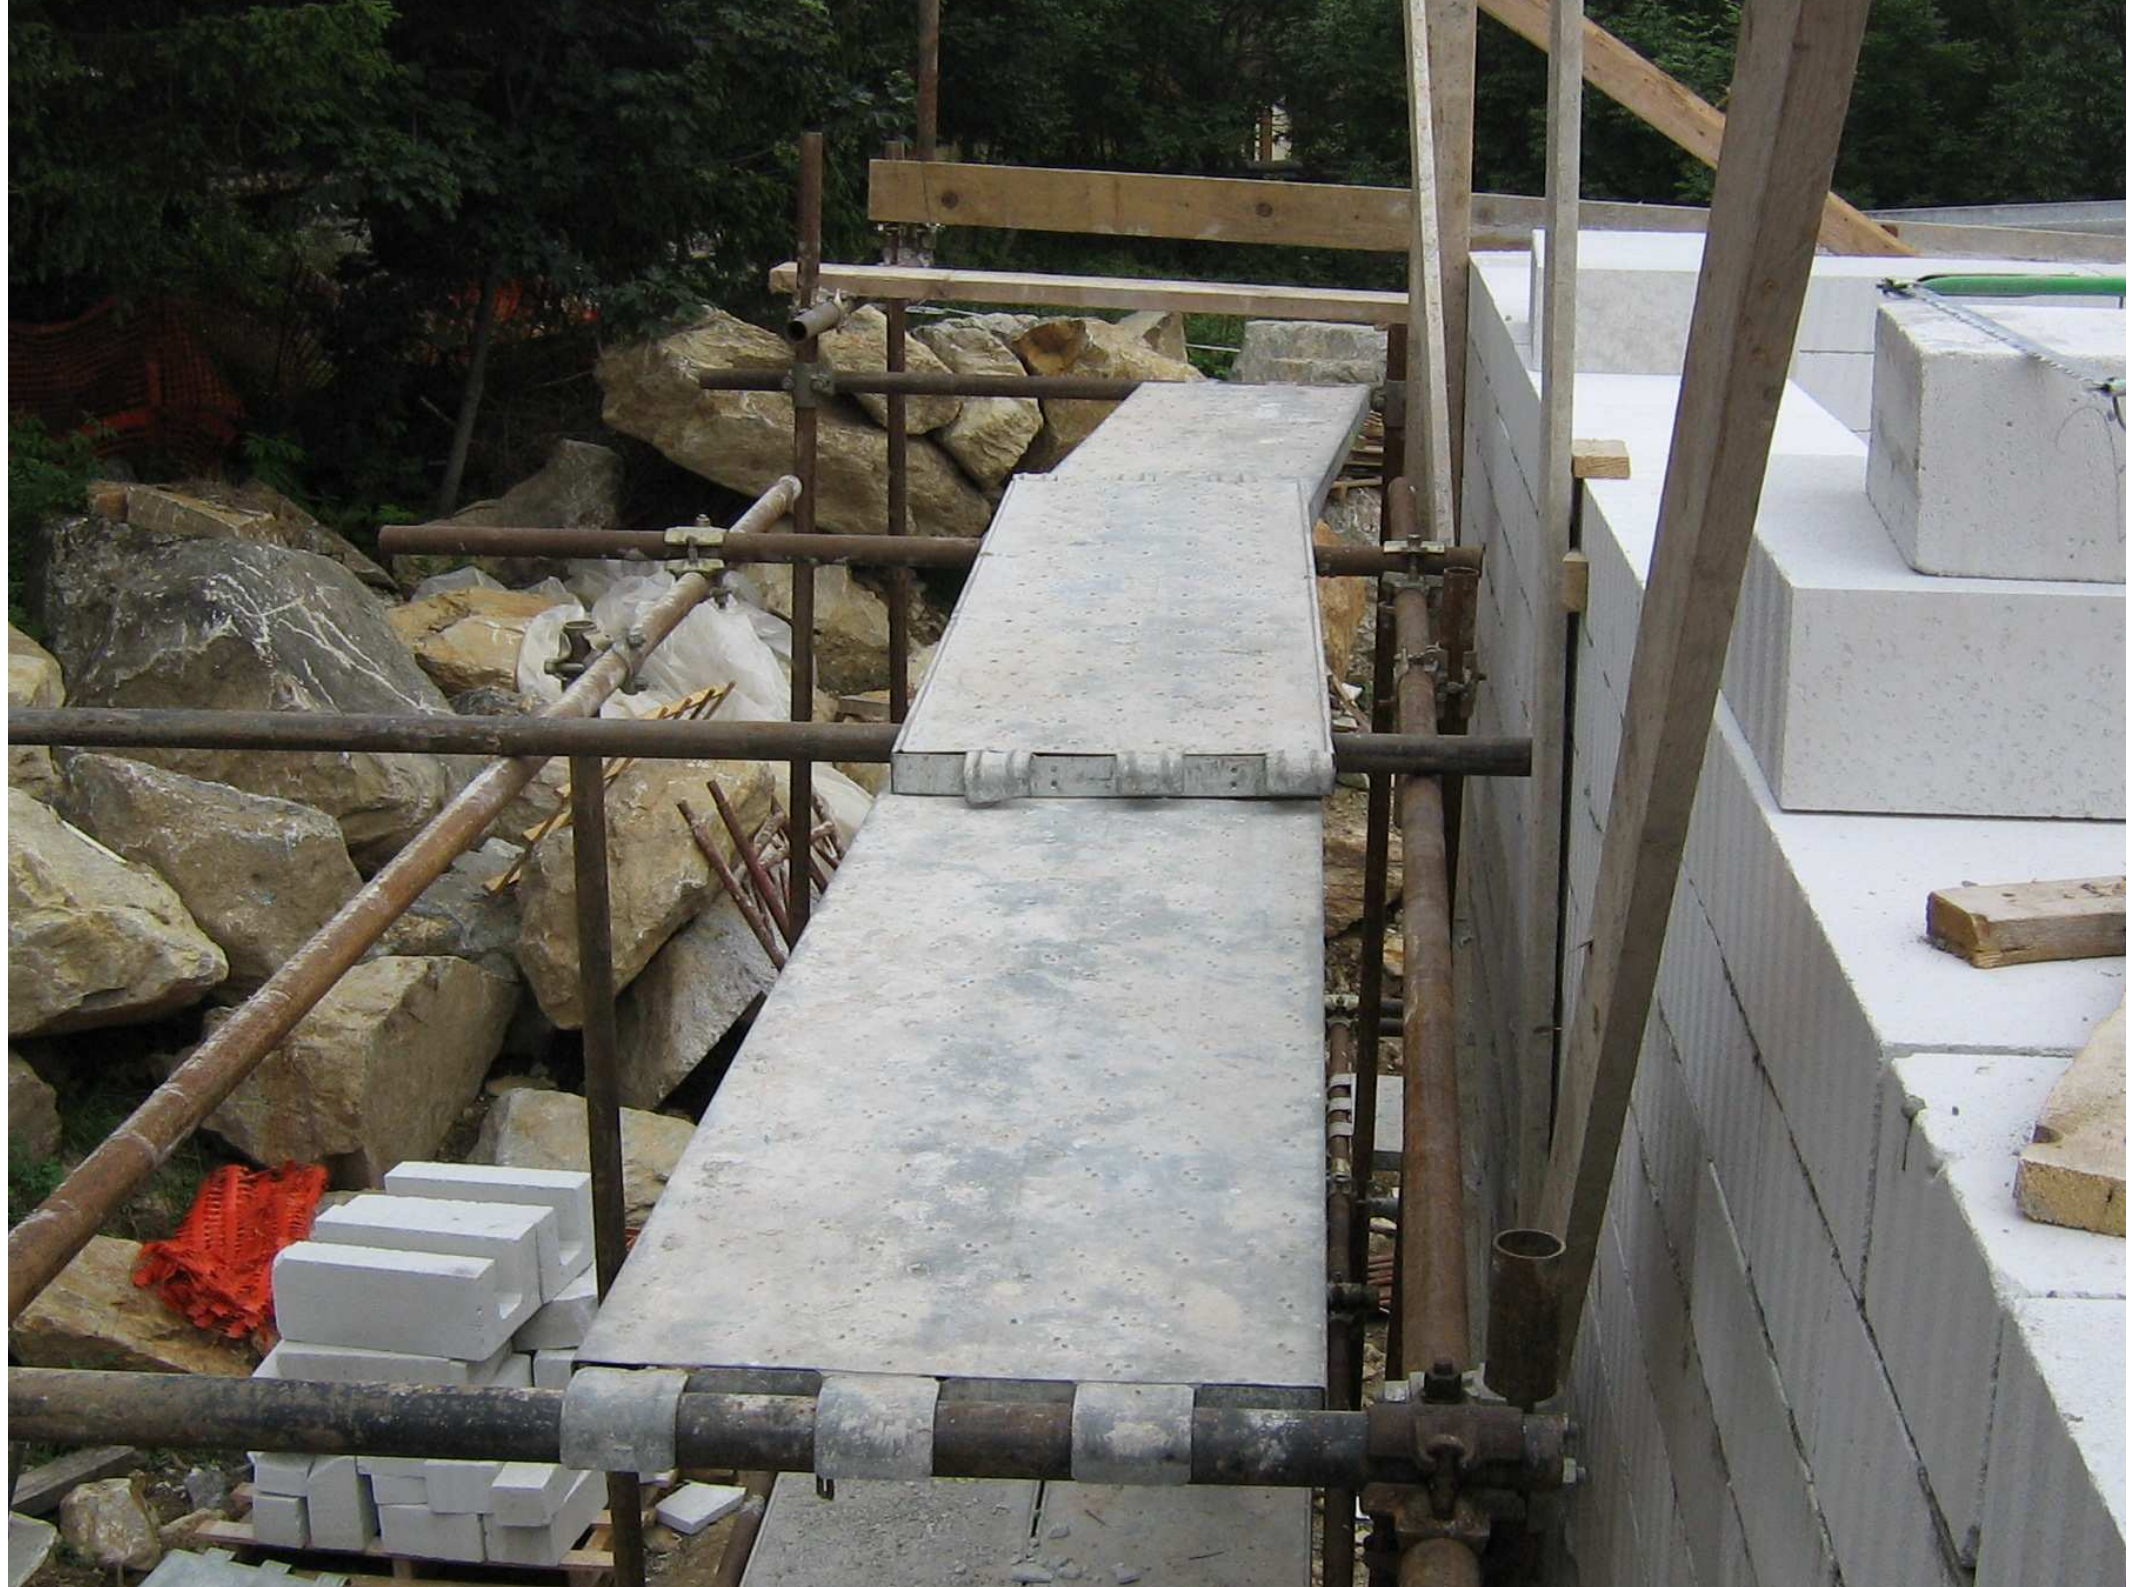
*Art. 112 DLgs 81/2008*

Le opere provvisorie non sono allestite con buon materiale ed a regola d'arte, proporzionate ed idonee allo scopo e/o non sono conservate in efficienza per la intera durata del lavoro...
