**Alcune violazioni riscontrate  
nei cantieri del VCO**

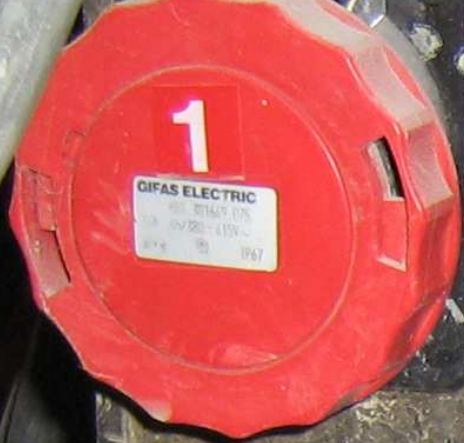
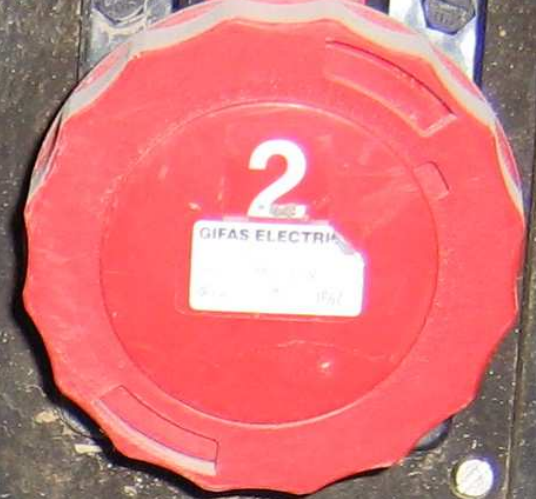
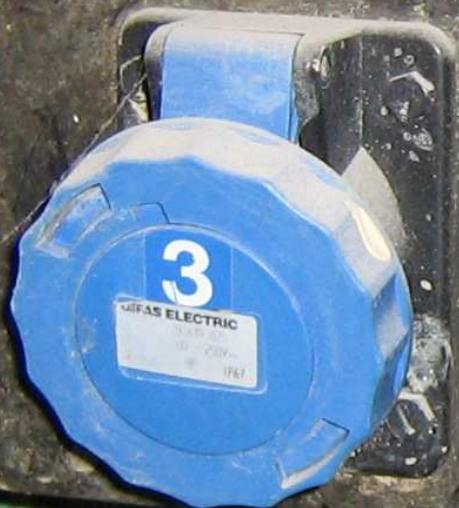
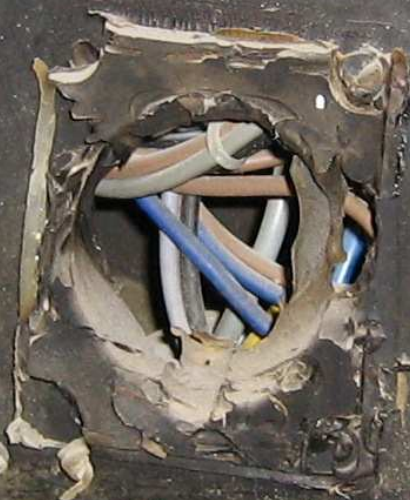
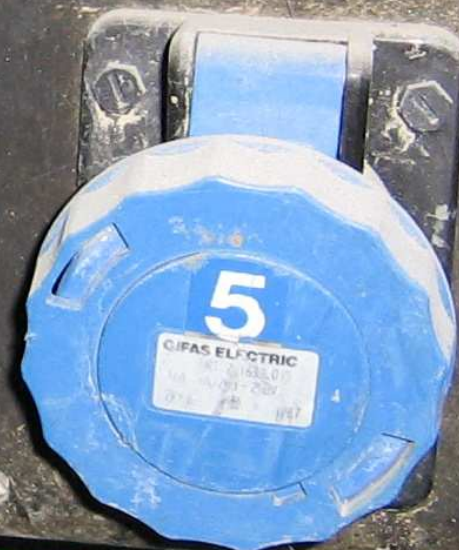
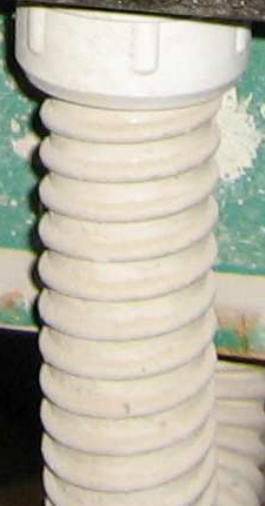
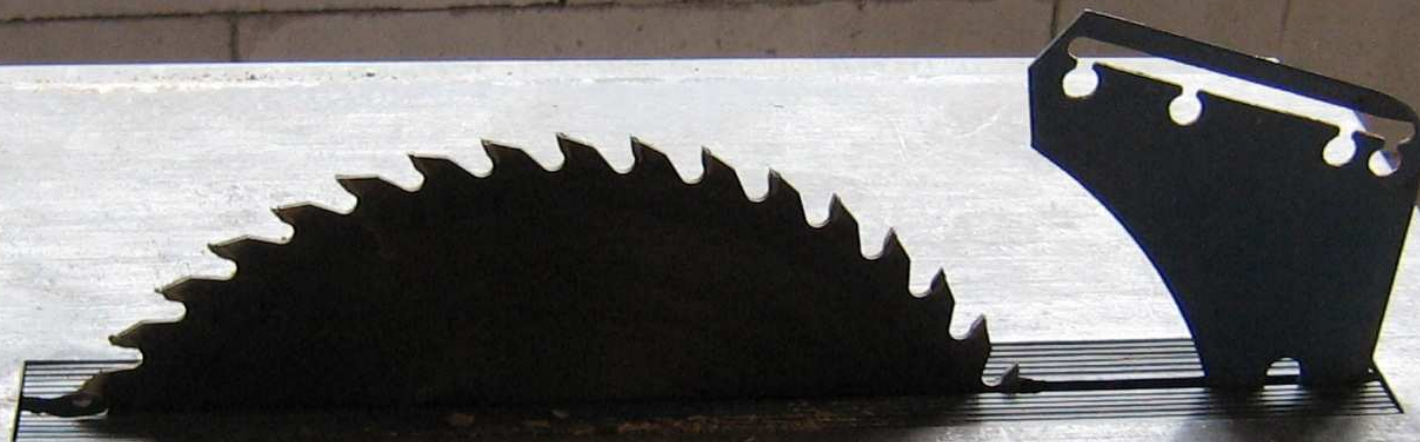
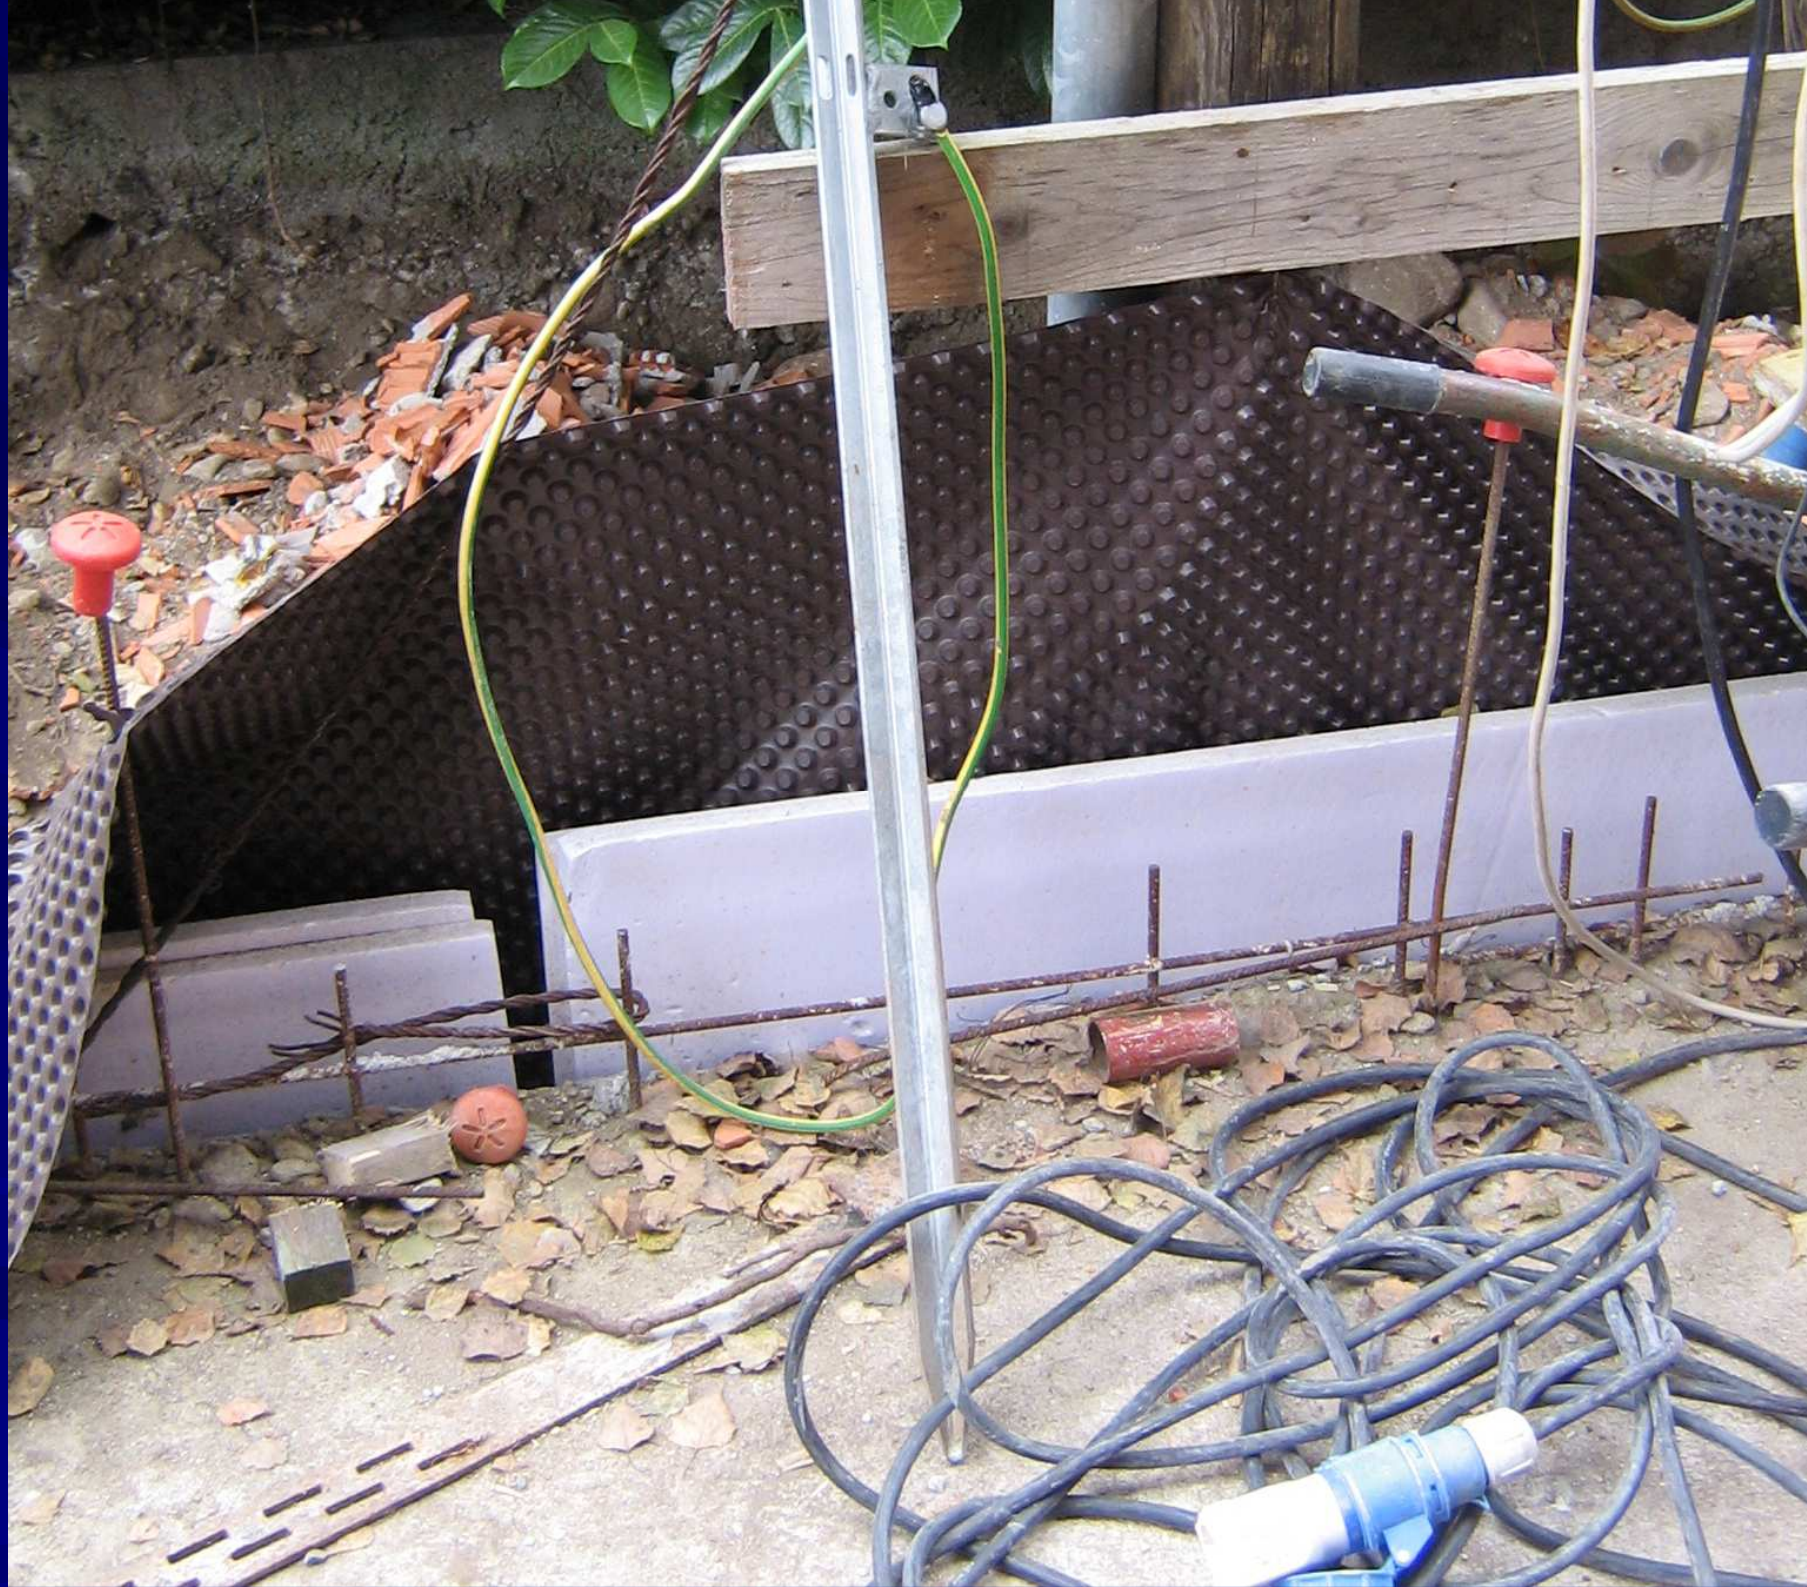
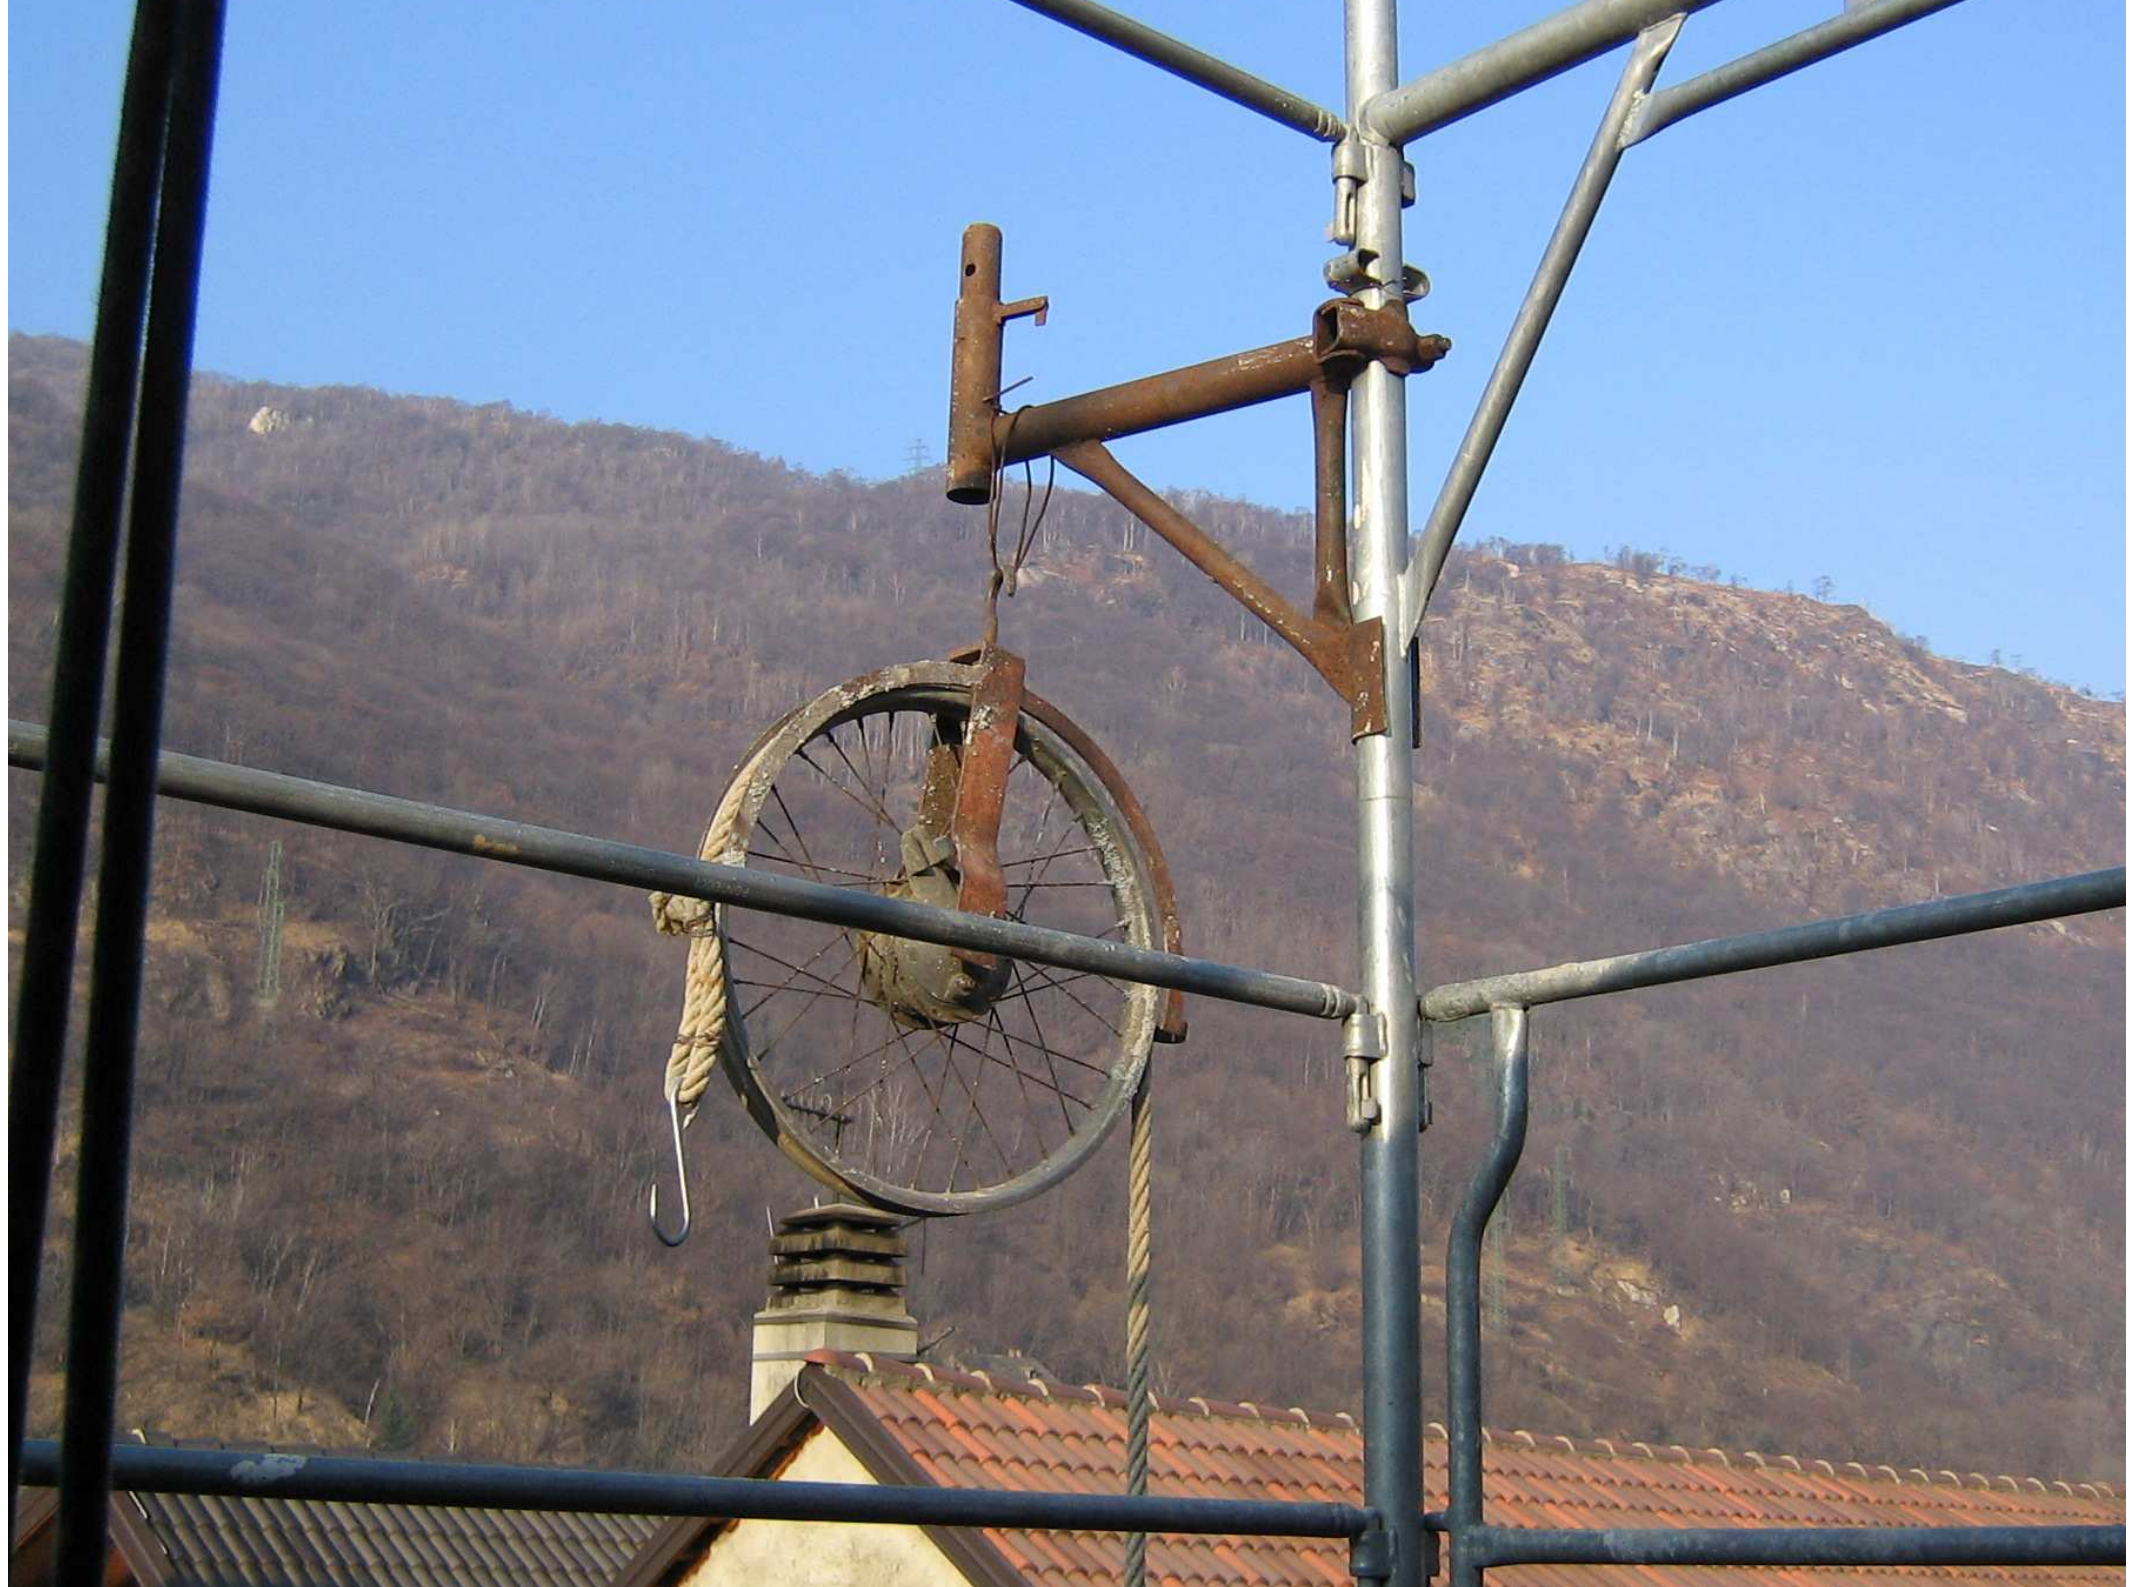
*art. 71, c.4 / art. 71, c.8 – DLgs 81/2008*

Le attrezzature non sono installate o utilizzate secondo le istruzioni d'uso e/o non sono state oggetto di idonea manutenzione e/o dei controlli periodici previsti dai fabbricanti e dalle norme di buona tecnica, al fine di garantire nel tempo la permanenza dei requisiti di sicurezza e di non dare origine a situazioni pericolose;

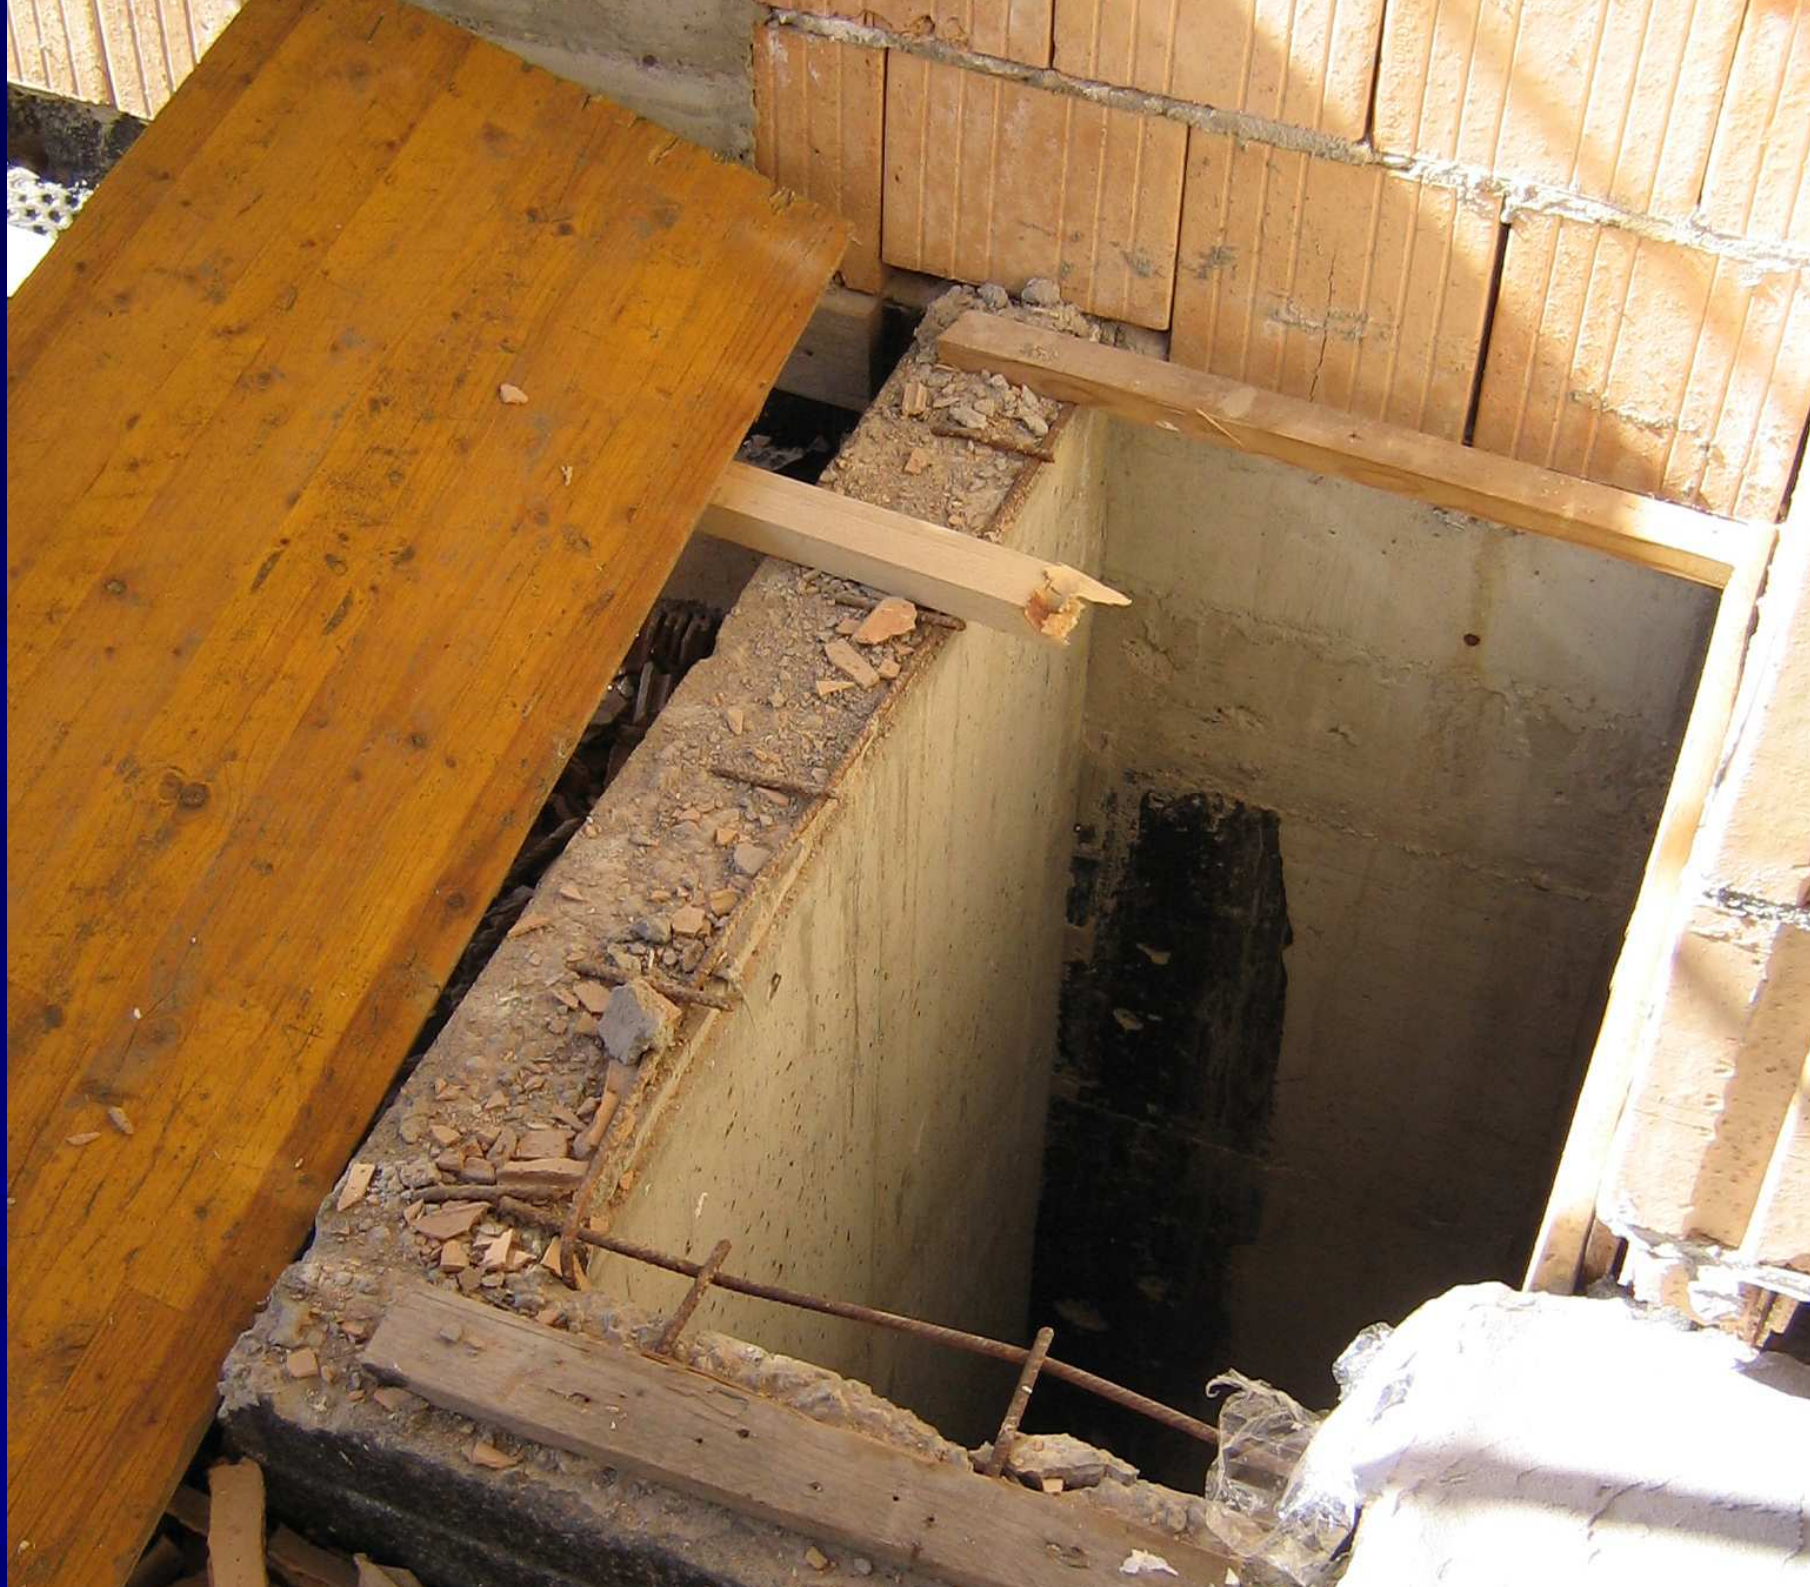
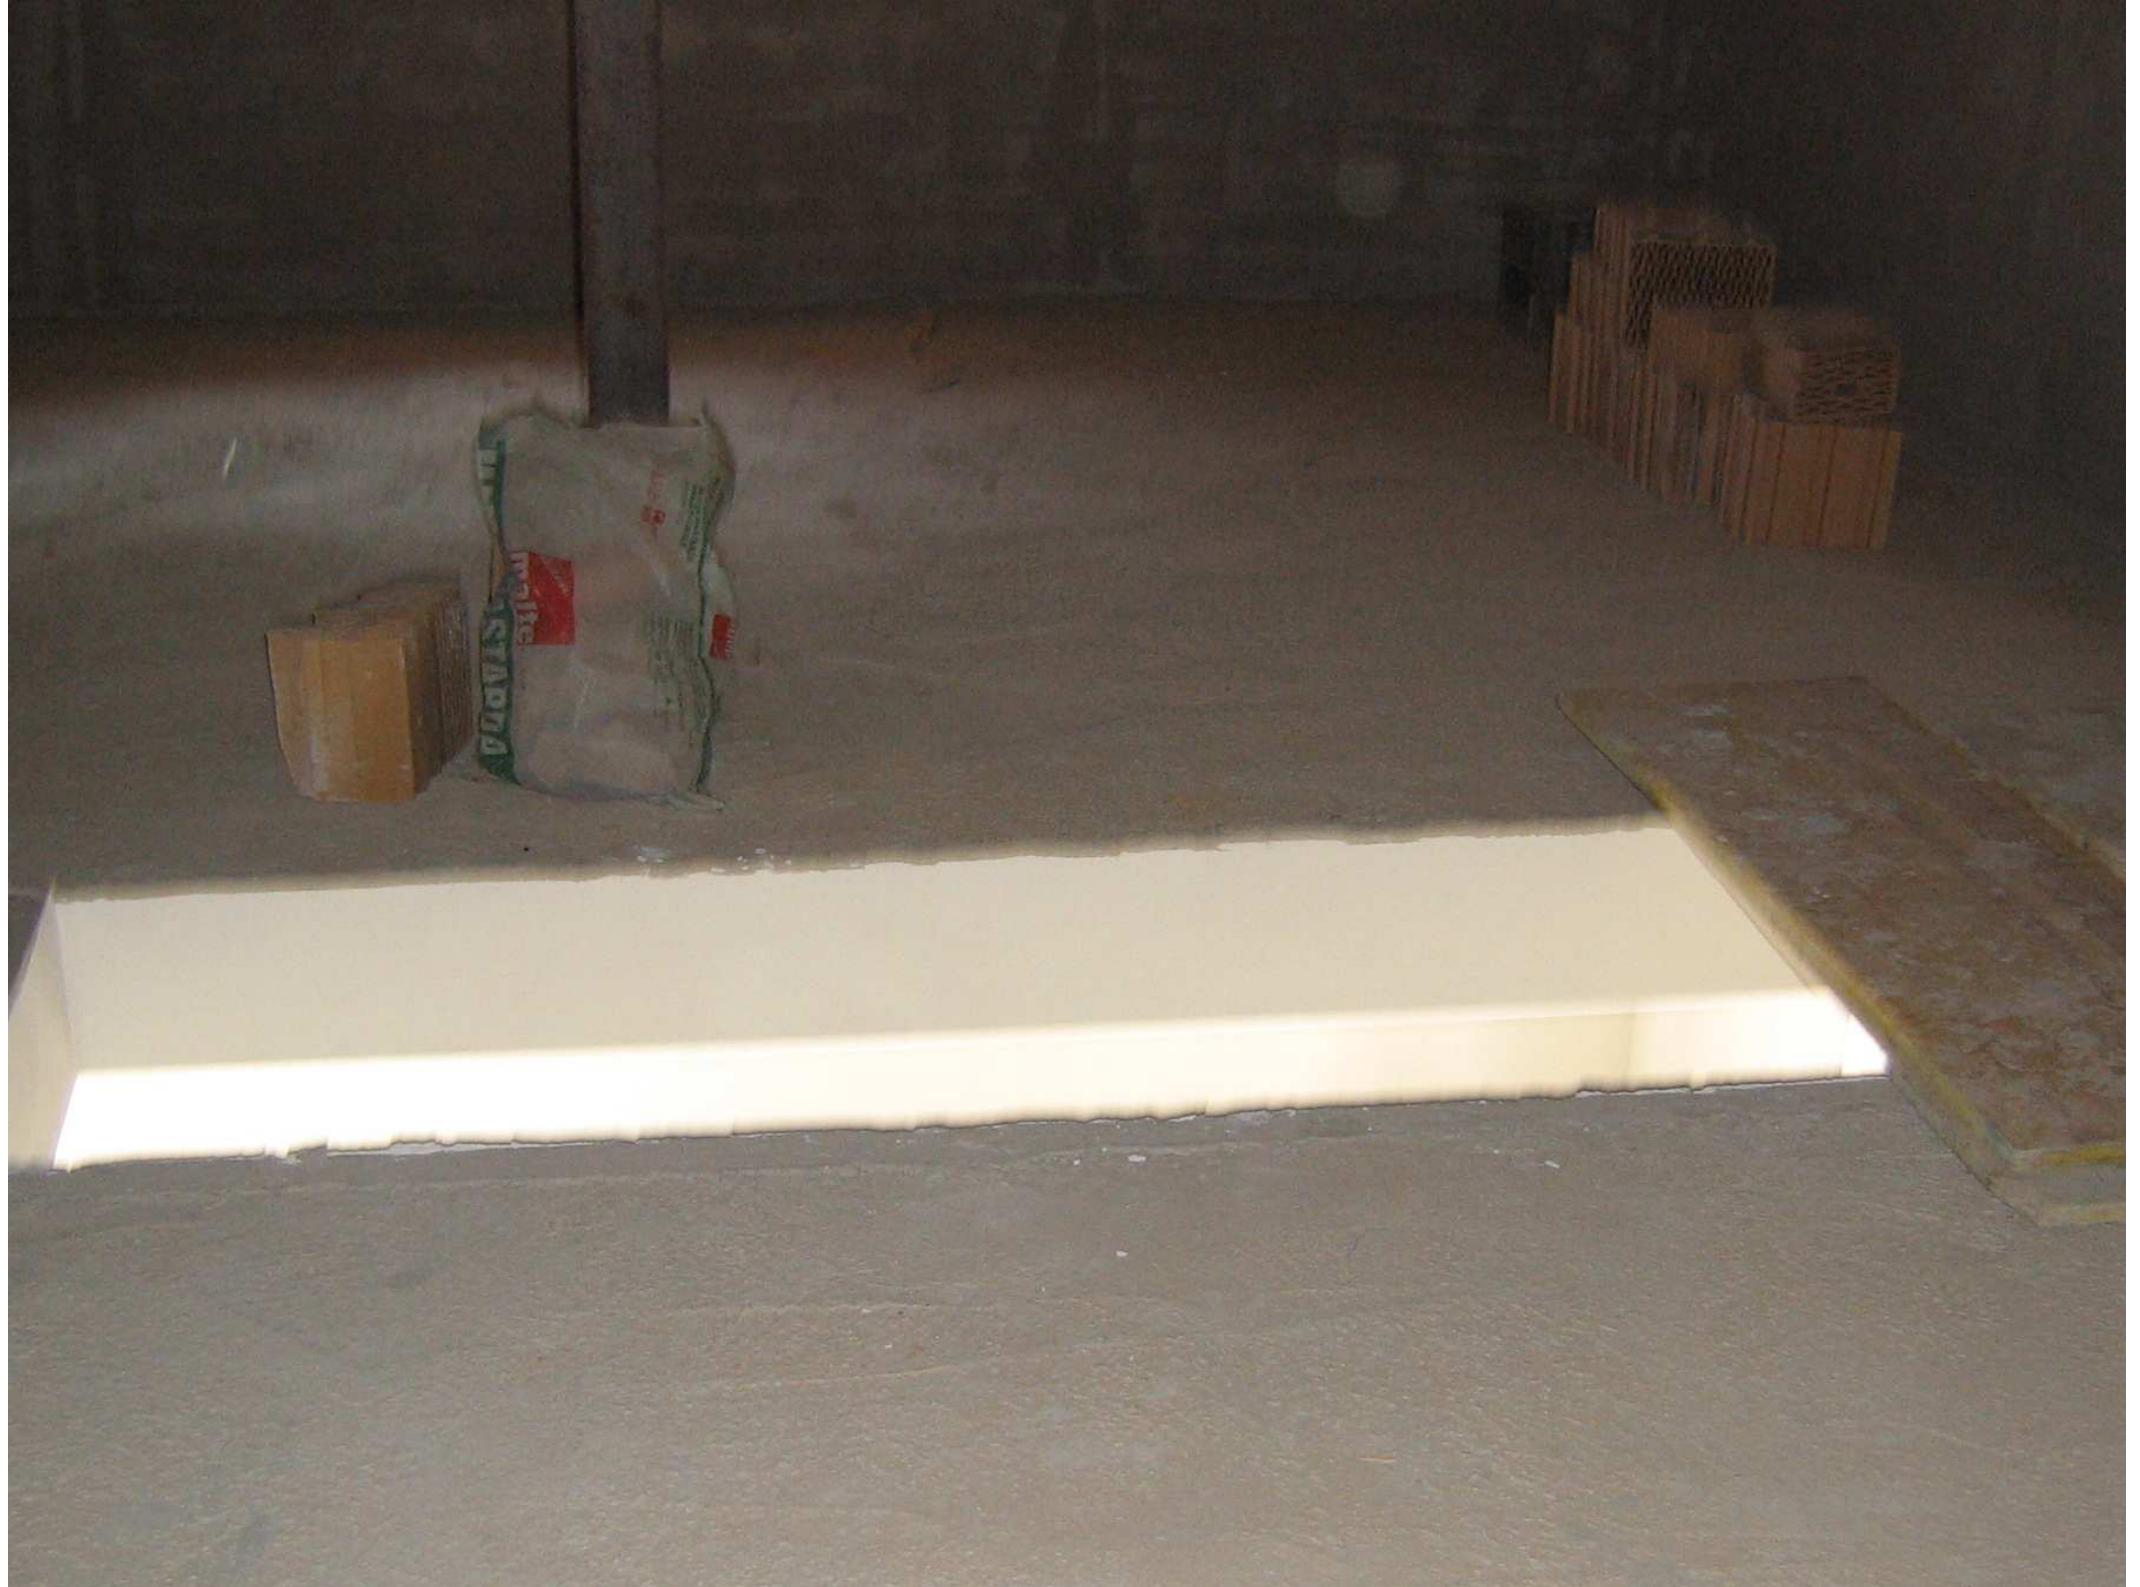
*art. 146, c.1, DLgs 81/2008*

Le aperture lasciate nei solai o nelle piattaforme di lavoro non sono circondate da normale parapetto e da tavola fermapiède né sono coperte con tavolato solidamente fissato e di resistenza sufficiente;

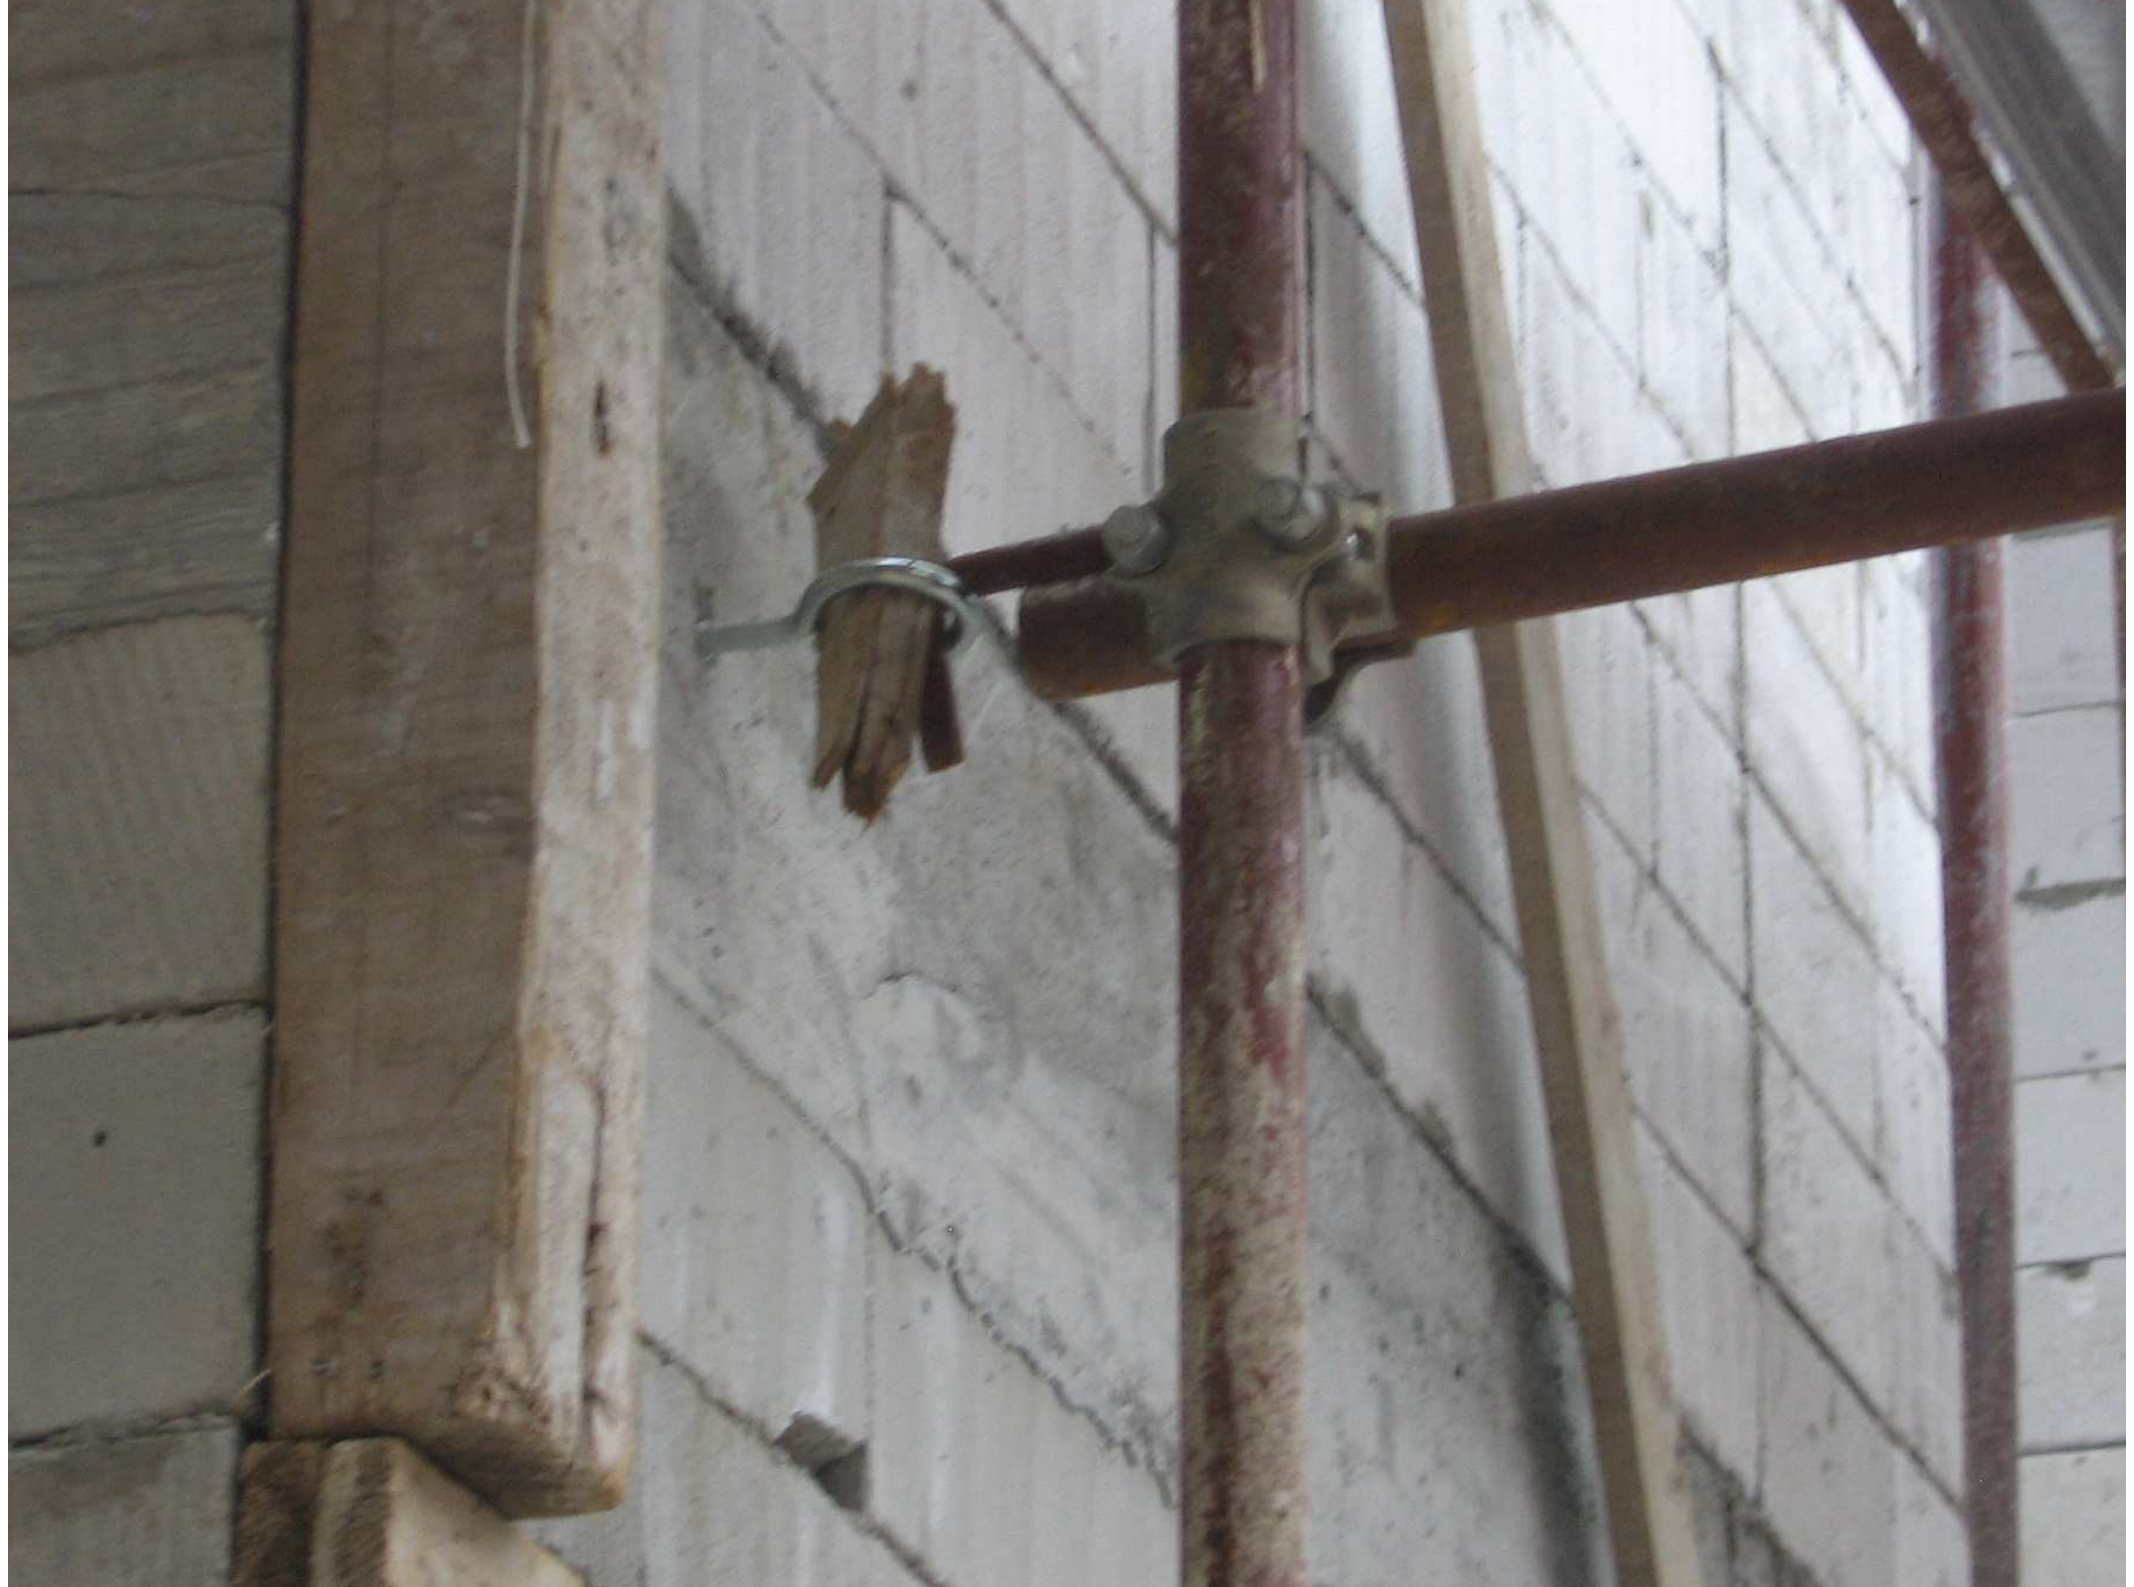
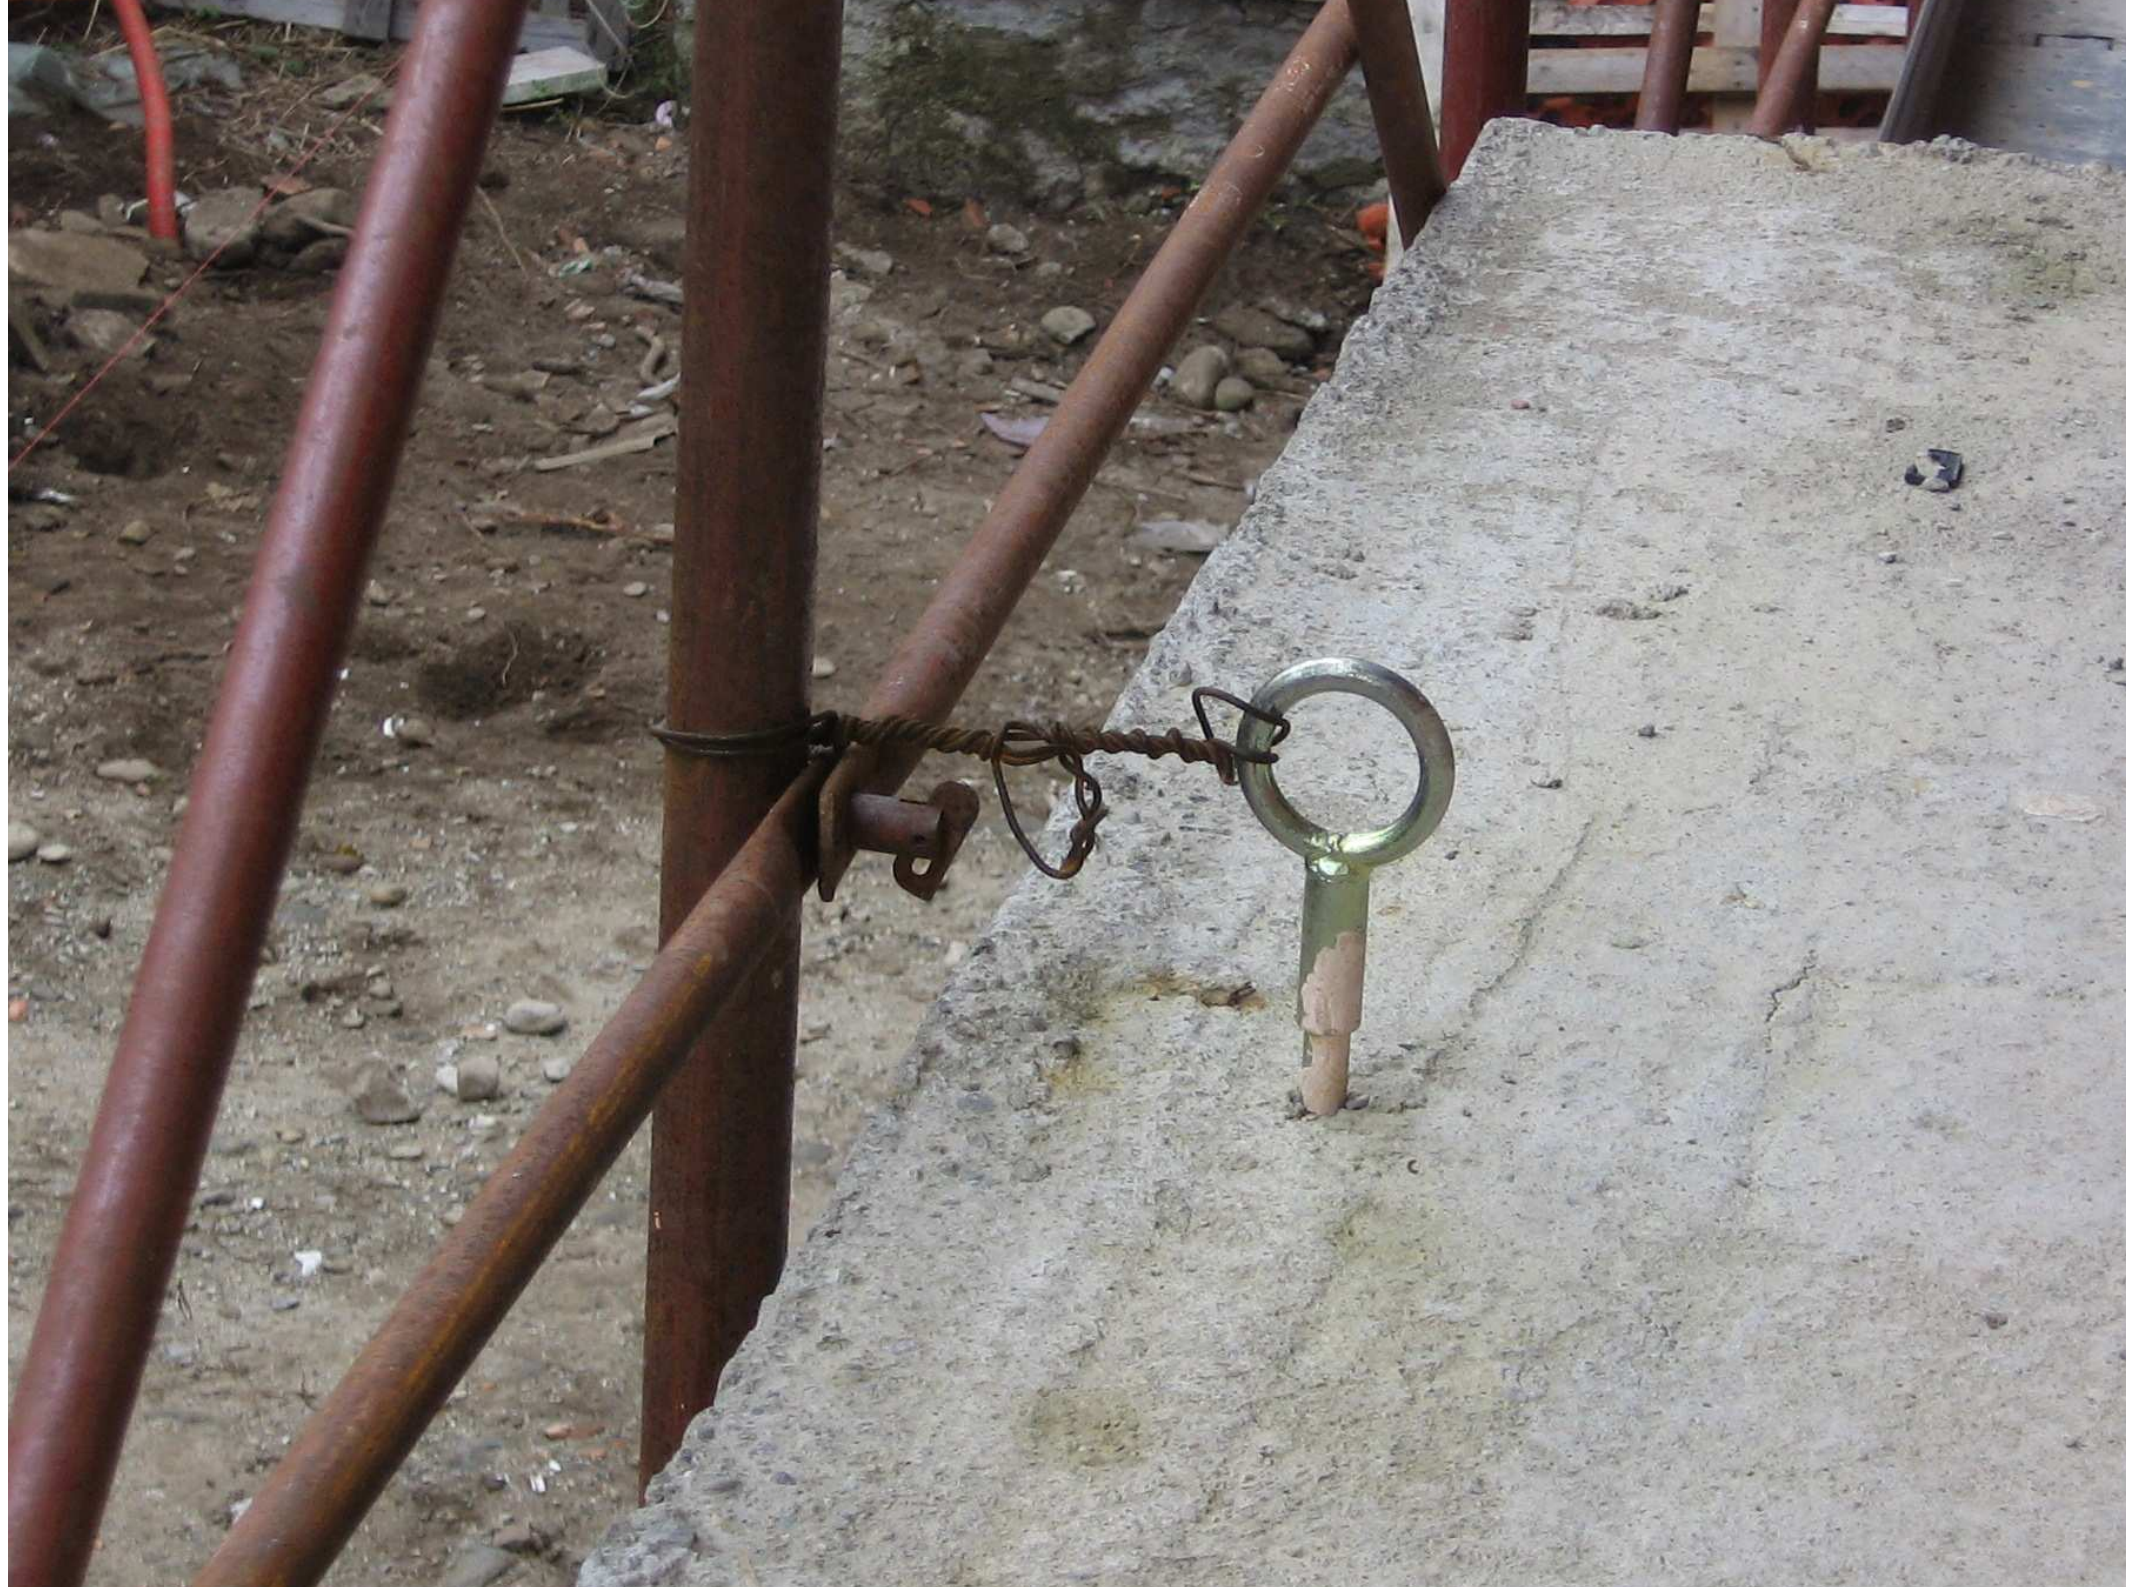
*art. 125, c.6 - art.138, c.5, DLgs 81/2008*

Il ponteggio non è efficacemente ancorato  
alla costruzione
