**Alcune violazioni riscontrate  
nei cantieri del VCO**

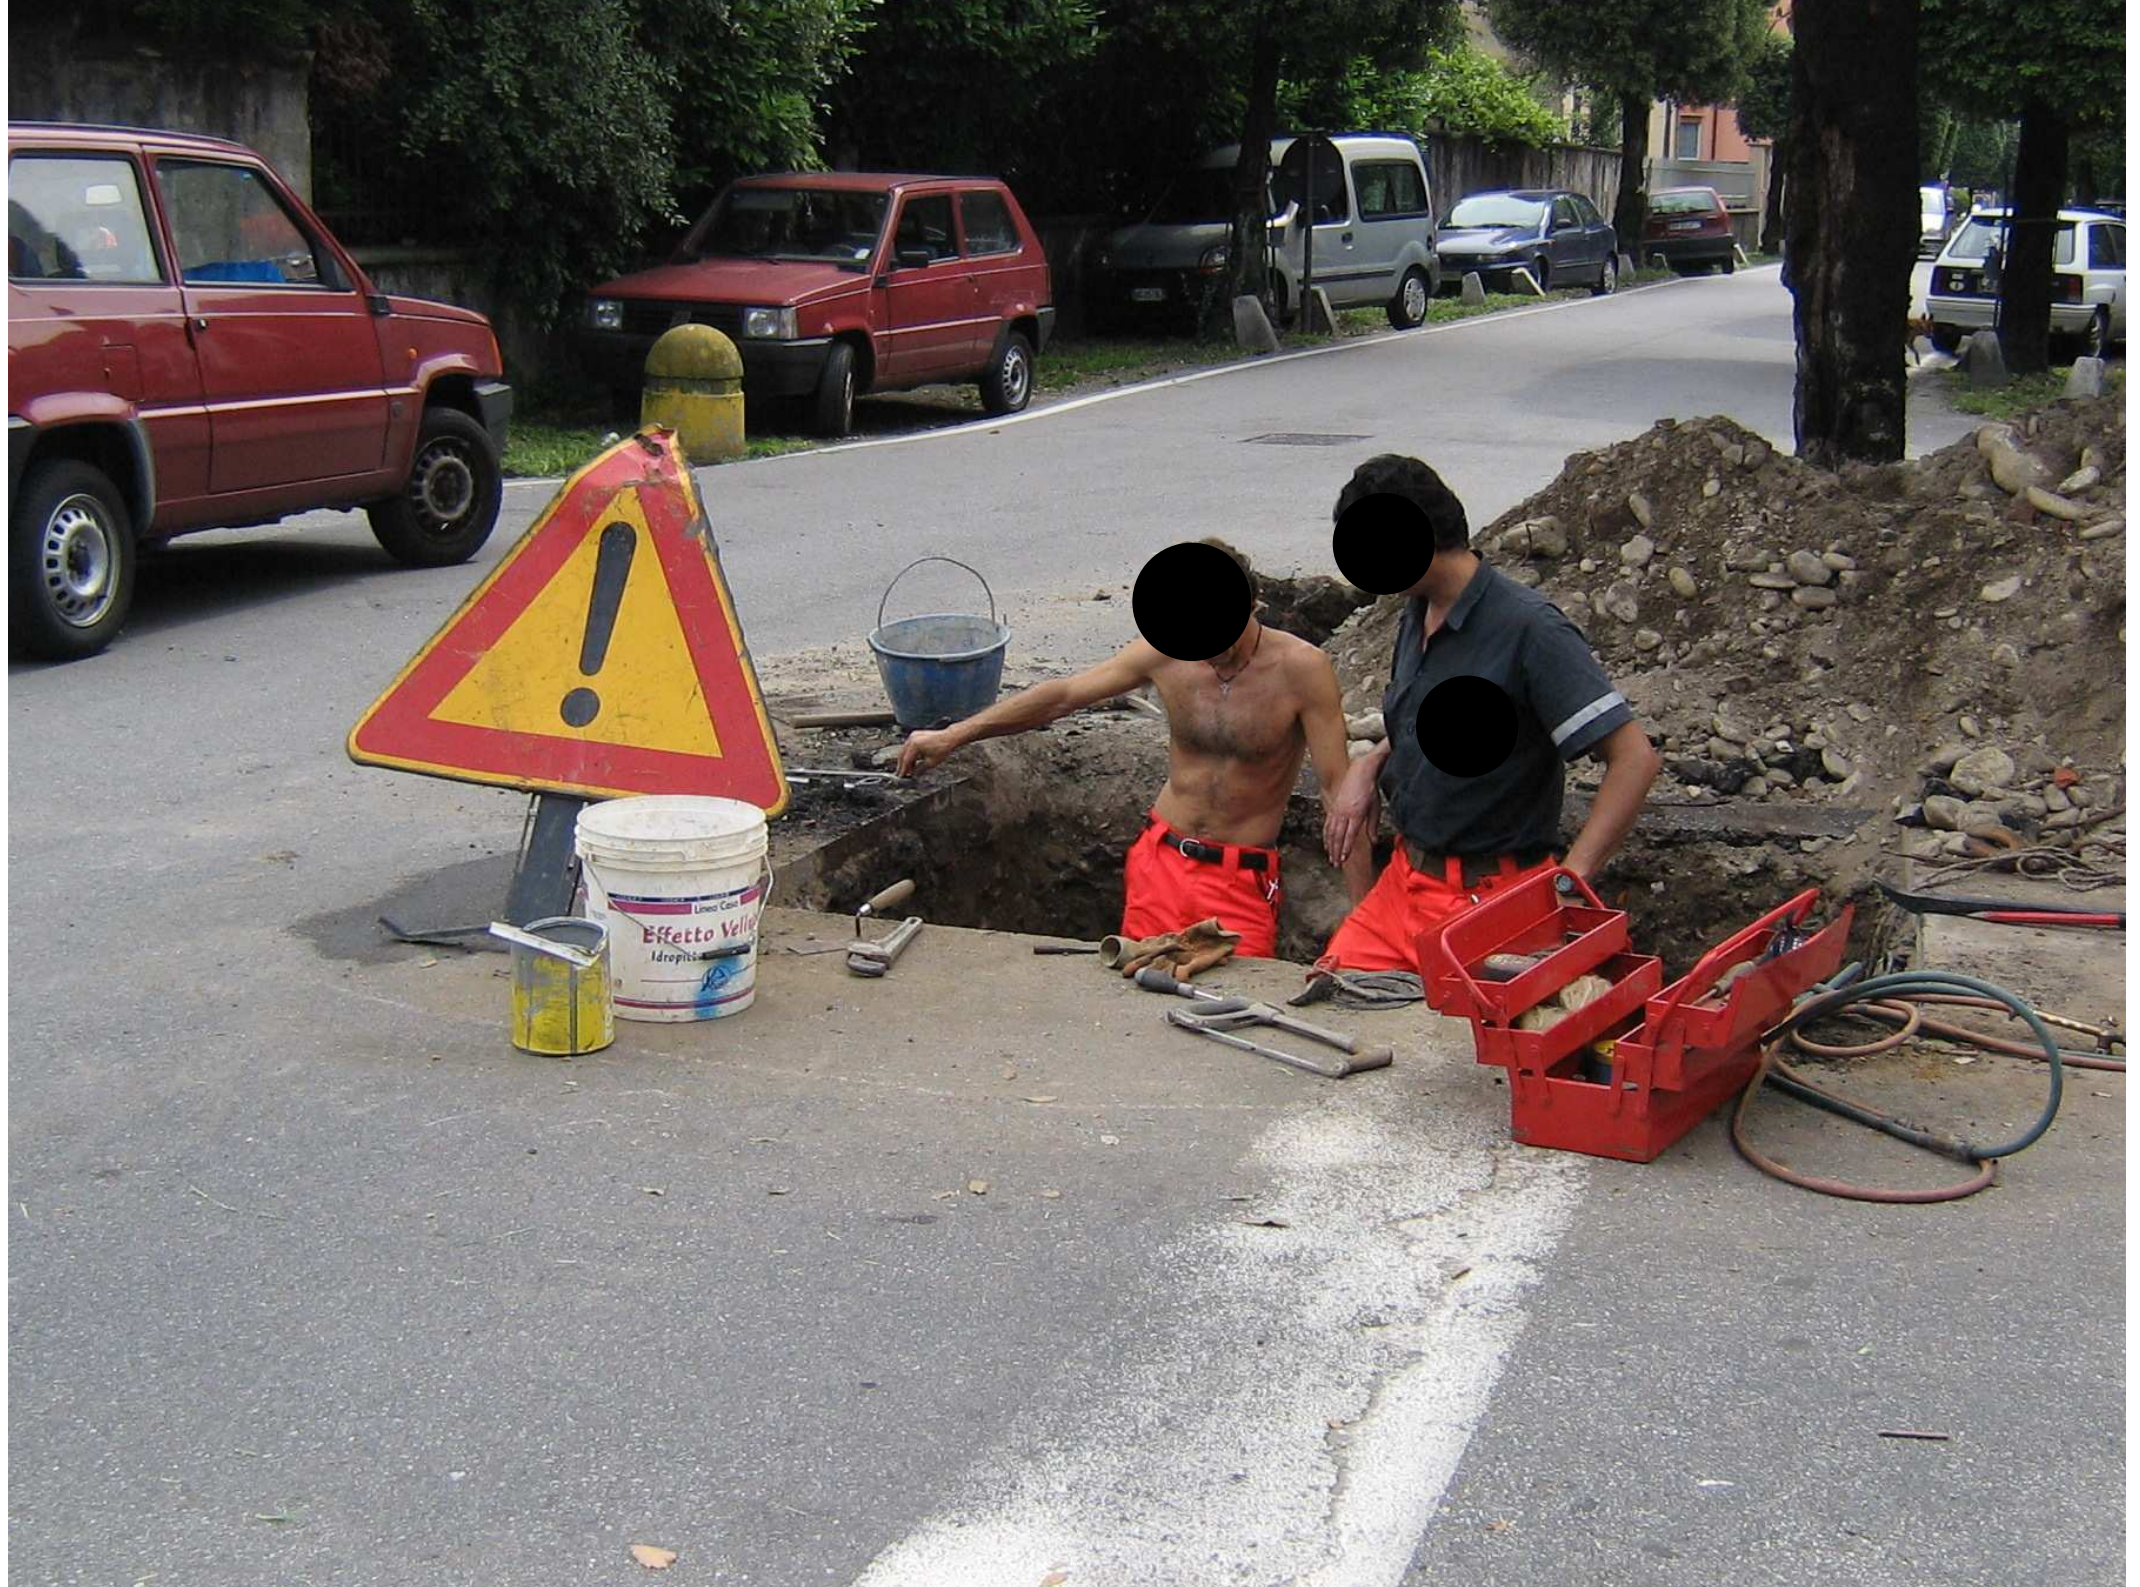
*Art. 96, c.1, lett.b) - DLgs 81/2008*

Non è stato predisposta la recinzione del cantiere con modalità chiaramente visibile ed individuabile

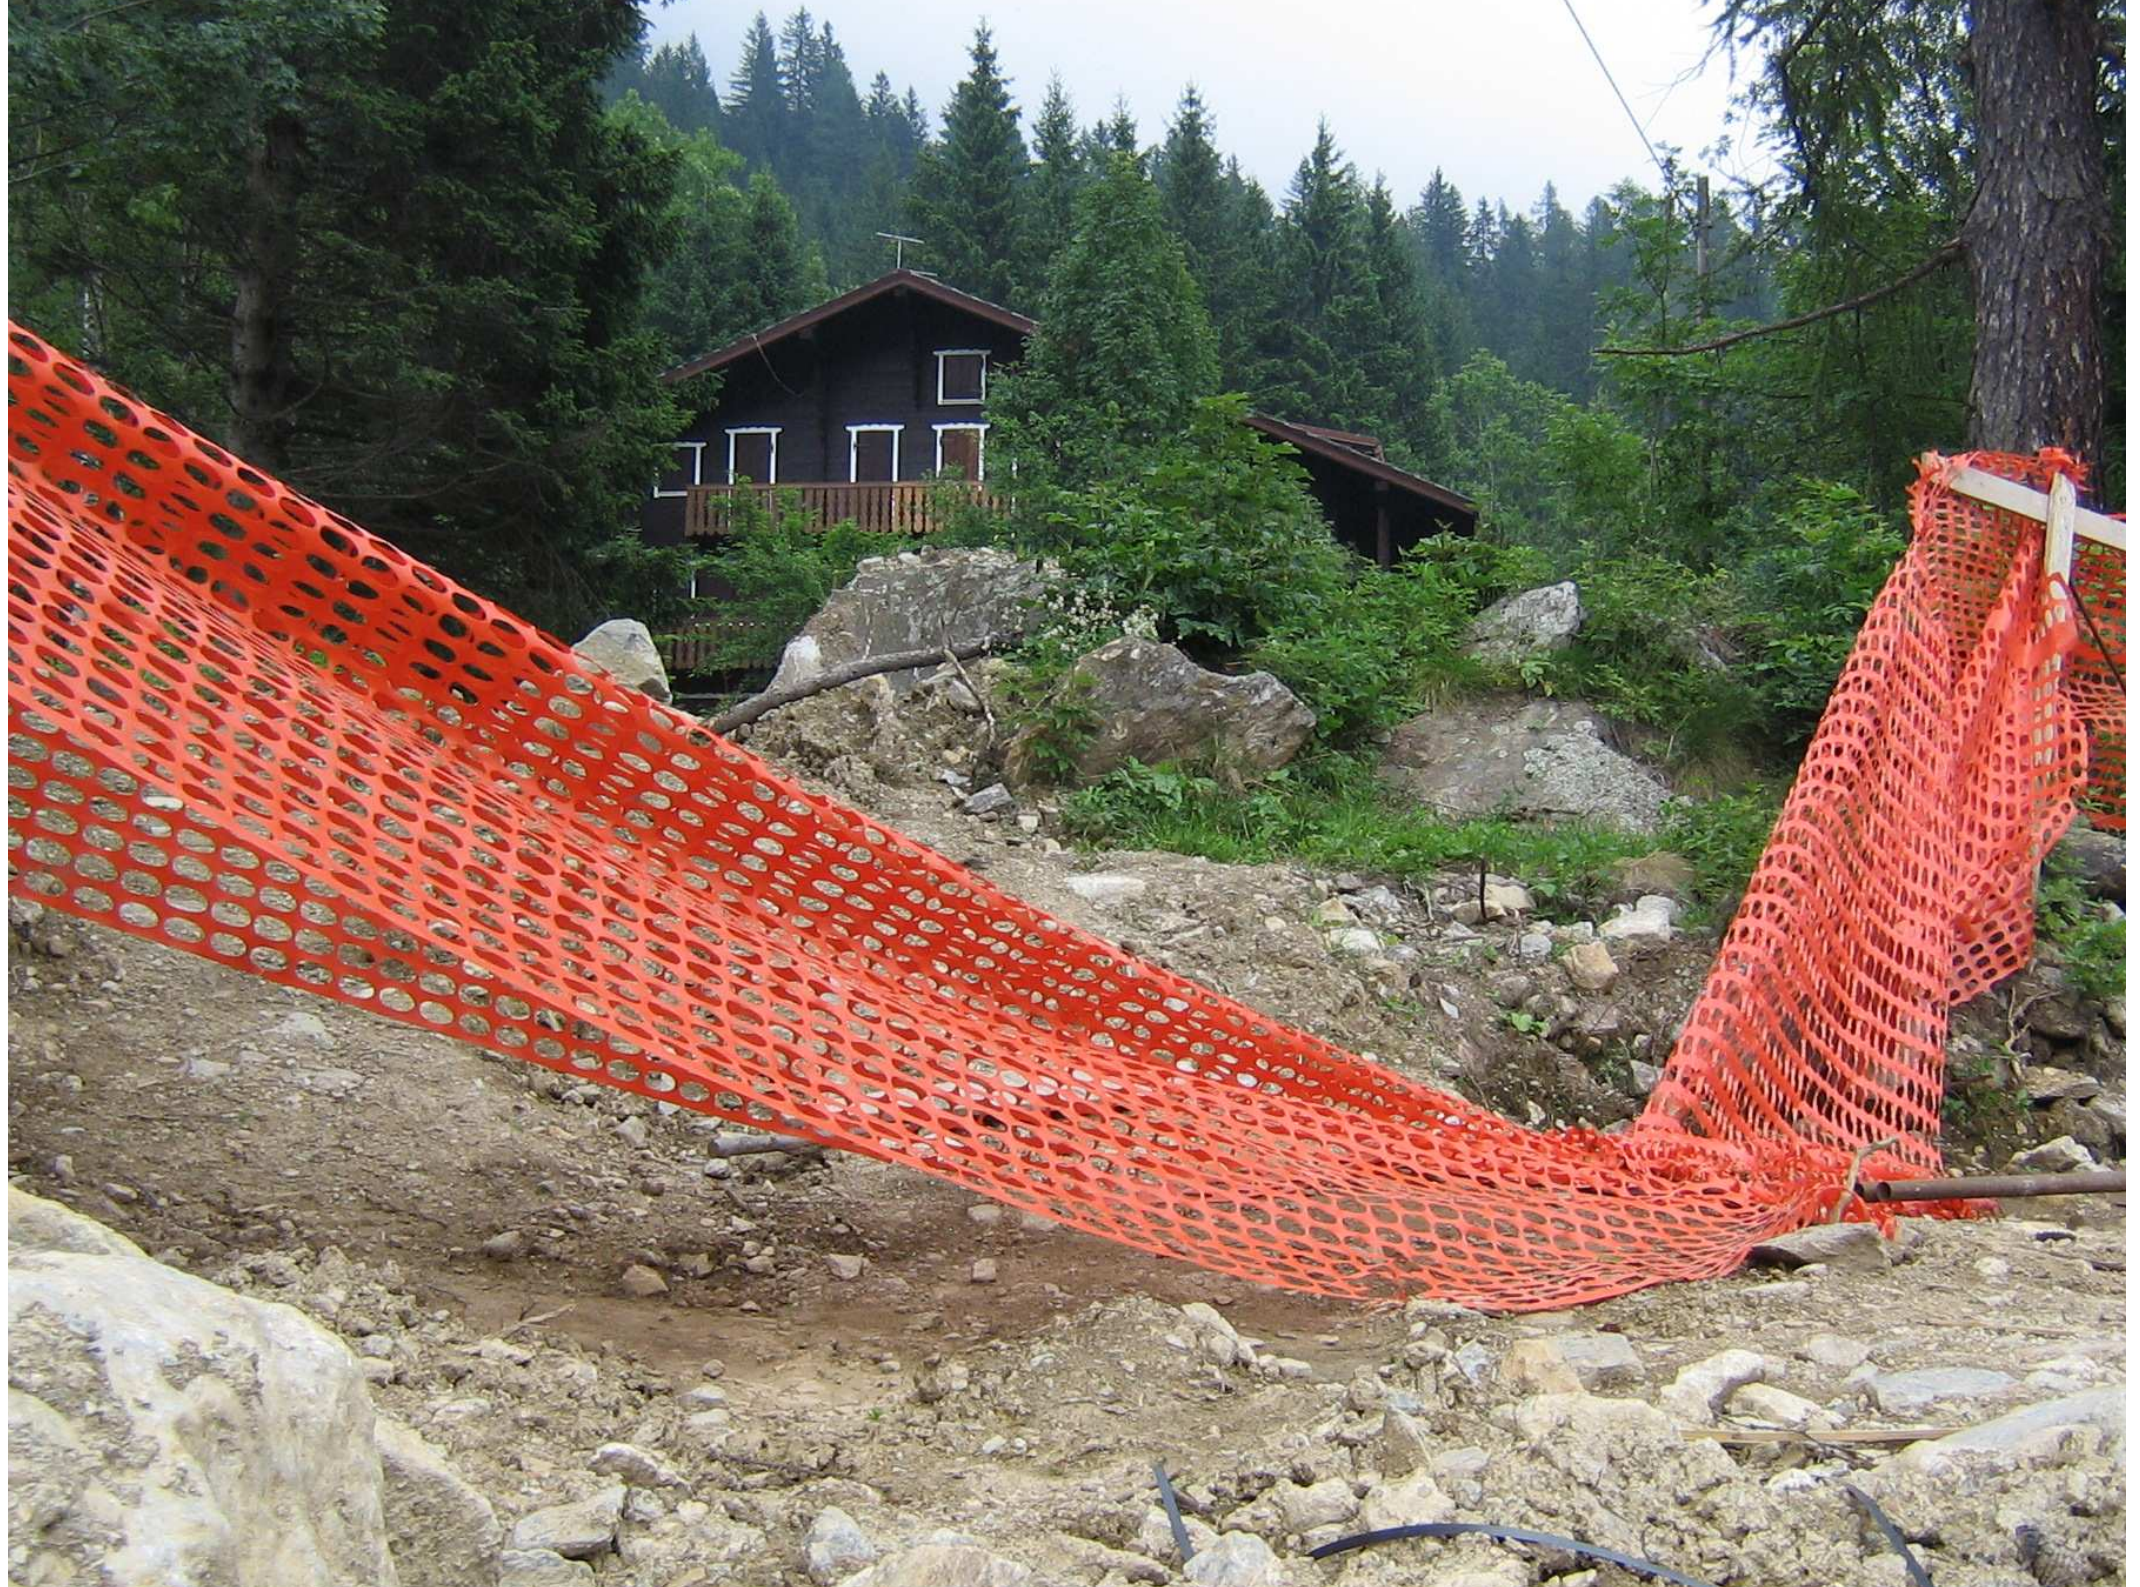
*Art. 109, DLgs 81/2008*

Il cantiere, in relazione al tipo di lavori effettuati, non è dotato di recinzione avente caratteristiche idonee ad impedire l'accesso agli estranei alle lavorazioni.

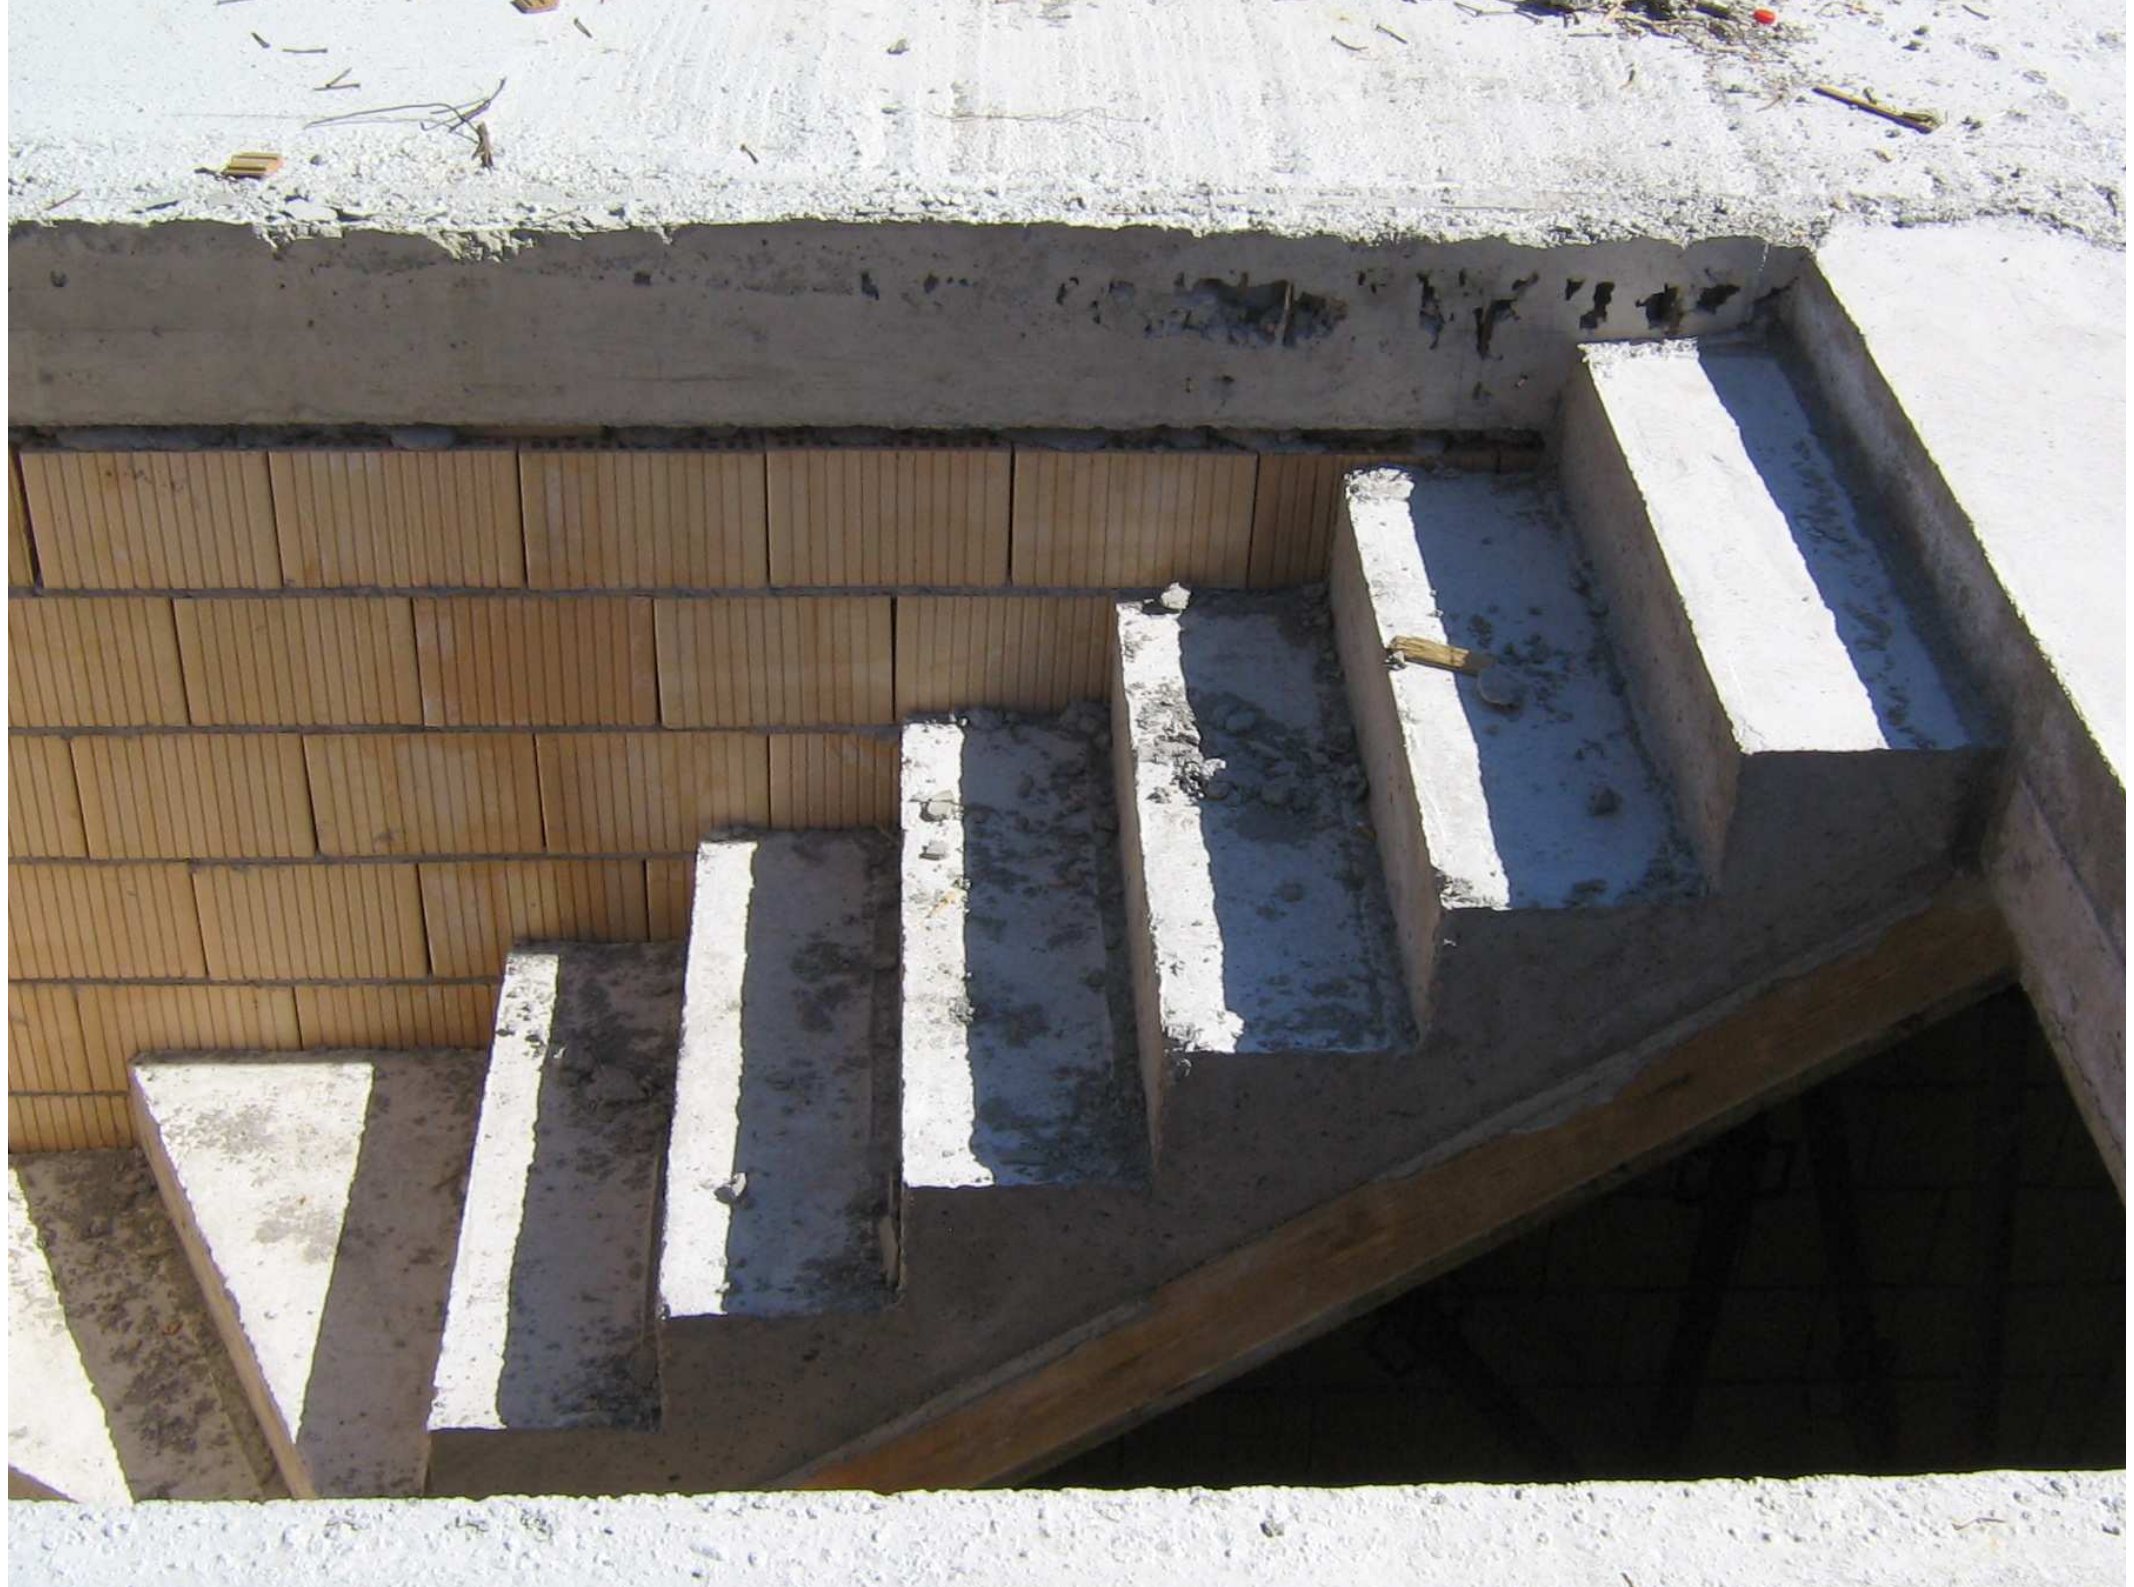
*art. 147, c.1, DLgs 81/2008*

Lungo le rampe ed i pianerottoli delle scale fisse in costruzione, fino alla posa in opera delle ringhiere, non sono presenti parapetti normali con tavole fermapiede fissati rigidamente a strutture resistenti;
