**Alcune violazioni riscontrate  
nei cantieri del VCO**

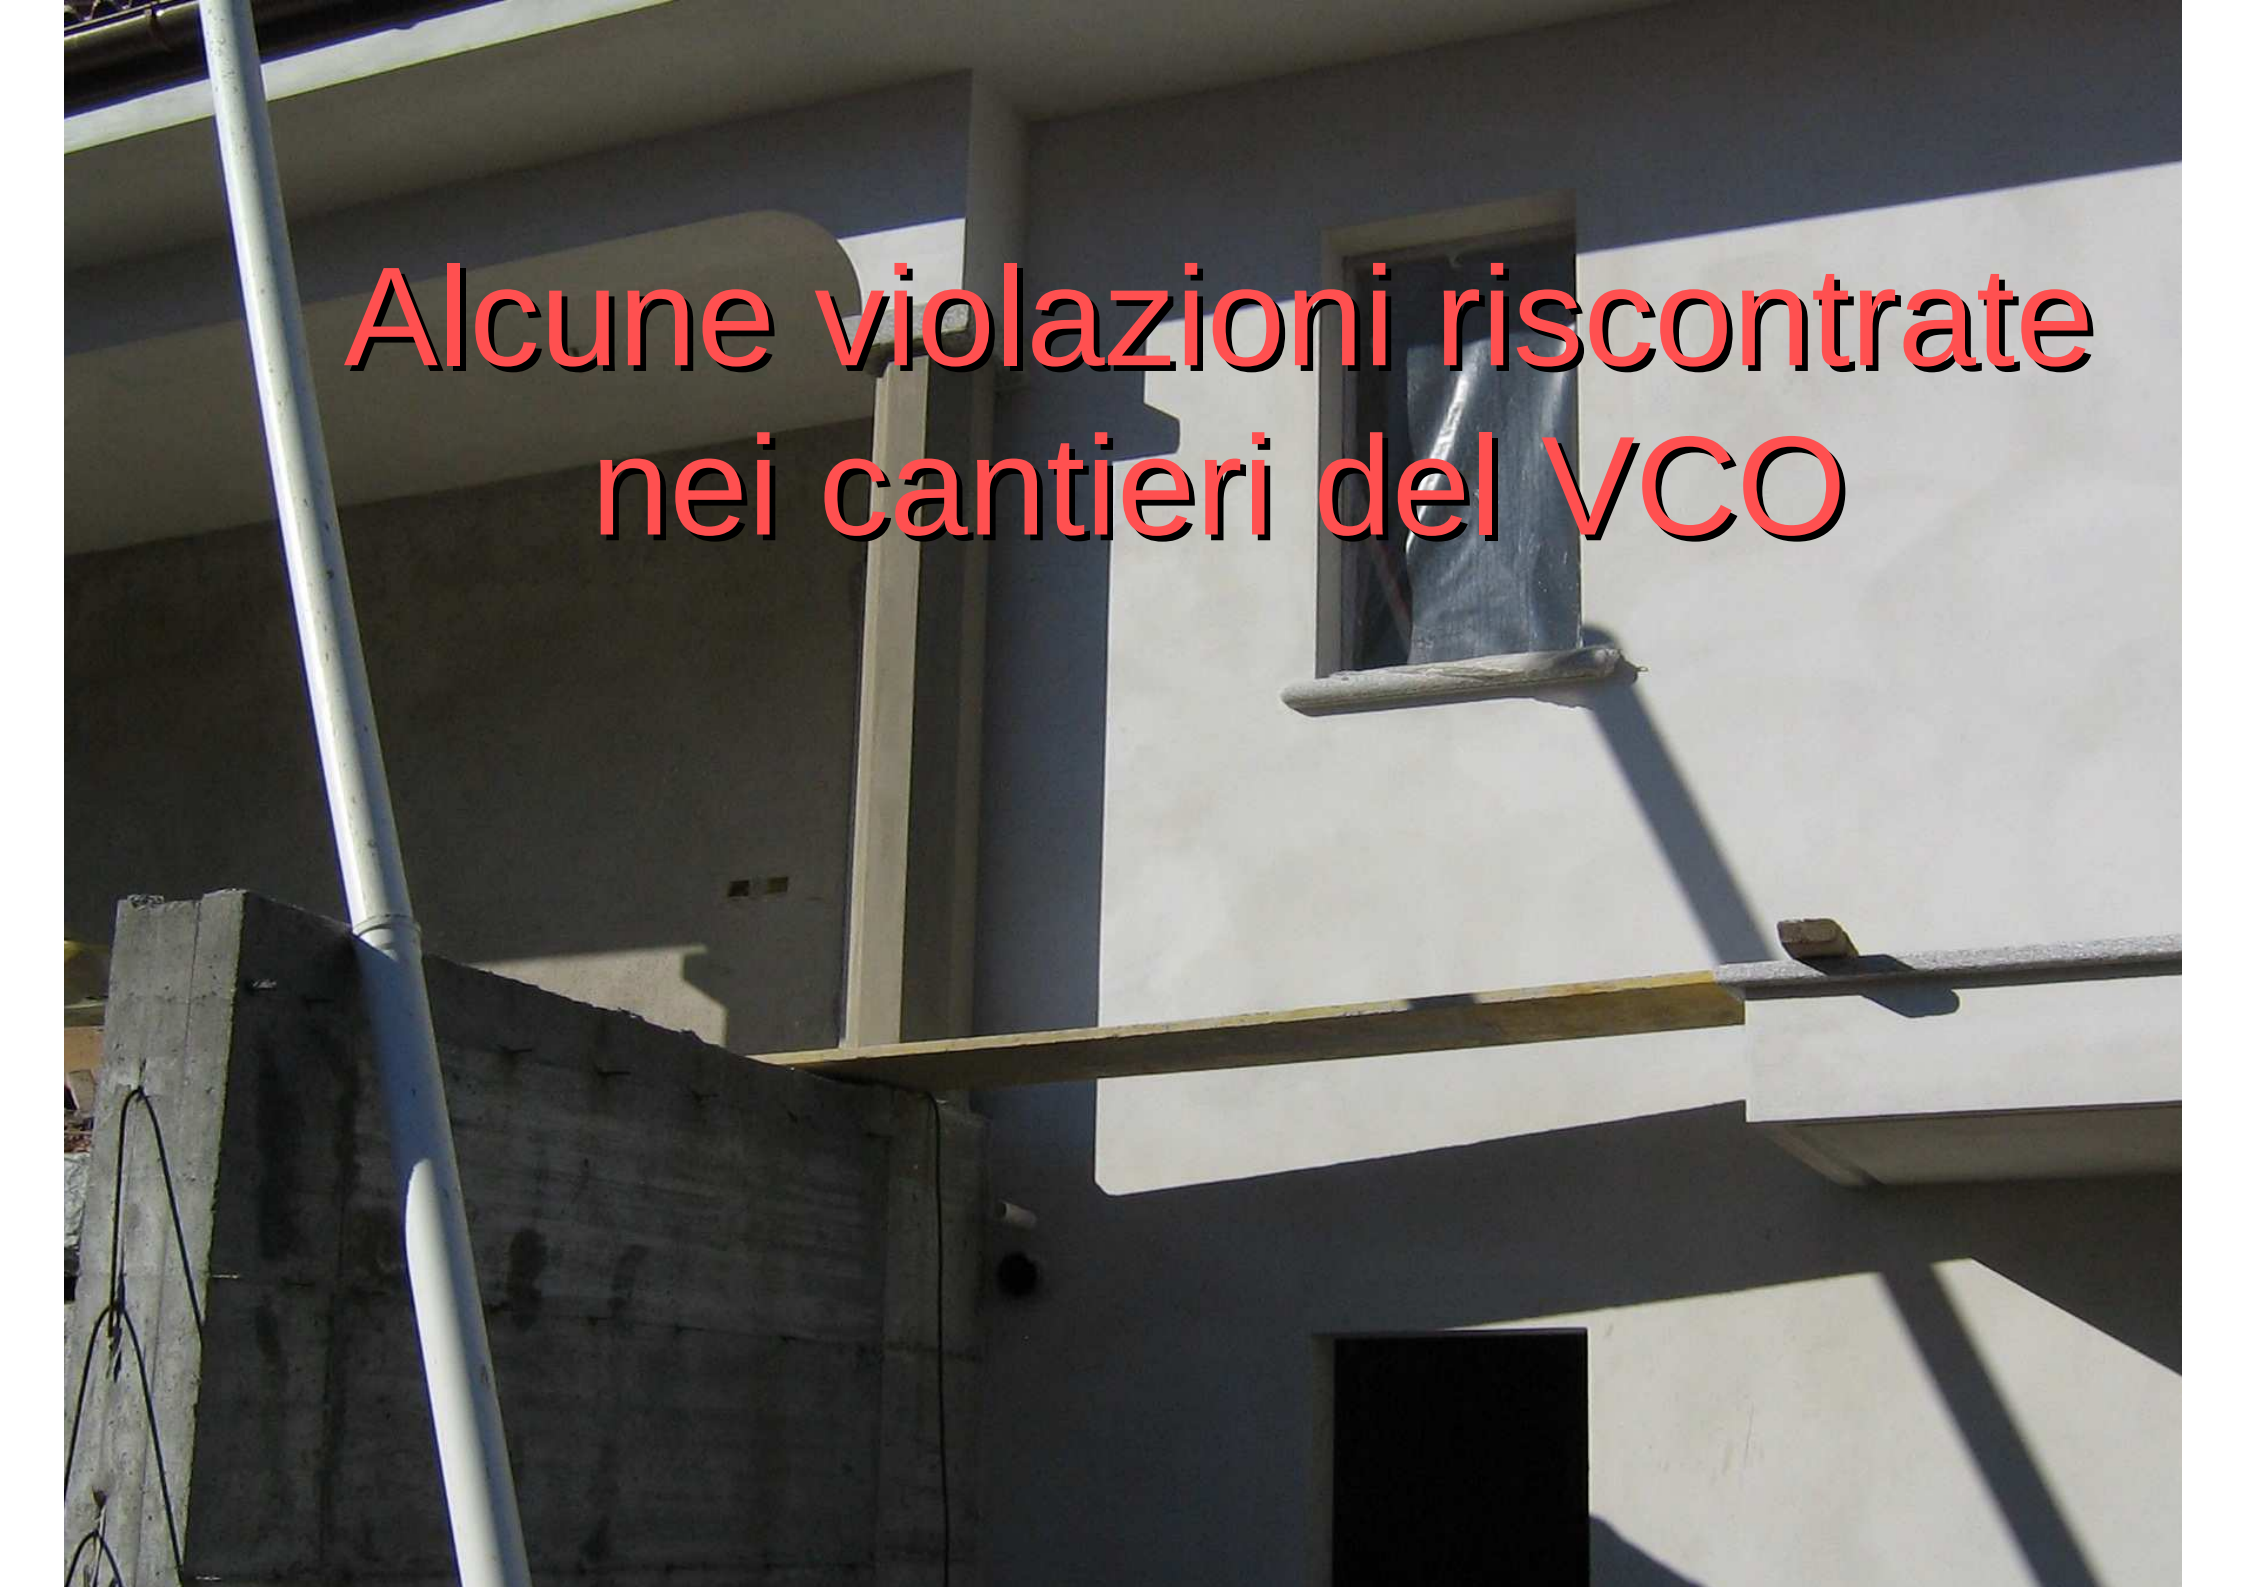
*art. 122 - art.138, c.5 DLgs 81/2008*

Nei lavori che sono eseguiti ad un'altezza superiore ai m 2, non sono state adottate adeguate impalcature o ponteggi o idonee opere provvisionali o comunque precauzioni atte ad eliminare i pericoli di caduta di persone o di cose...
