**Modello di presentazione per la validazione ai sensi dell'art. 6, comma 8, lettera d) del D.Lgs 81/08 e s.m.i.**

<b>BUONA PRASSI IN MATERIA DI SALUTE E SICUREZZA SUL LAVORO</b>	
<b>TITOLO DELLA SOLUZIONE</b>	Realizzazione di un peschereccio nuovo con attrezzi a bocca fissa detti "rapidi" con riprogettazione di tutta la linea produttiva
<b>AZIENDA/ORGANIZZAZIONE CHE HA MESSO IN ATTO LA BUONA PRASSI</b>	Azienda di pesca M/P "DRAGUT" di Matteo Colella & C. sas. Compartimento Marittimo di Ancona
<b>NR. DI LAVORATORI</b>	6
<b>Indirizzo</b>	Via della Madonnetta, 95 60100 Ancona
<b>Tel.</b>	
<b>N. di fax:</b>	
<b>Email</b>	
<b>Referente</b>	Matteo Colella
<b>FORNITORE DELL'INFORMAZIONE</b>	Azienda Sanitaria Unica Regionale Marche- Area Vasta 2 Ancona –Servizio Prevenzione e Sicurezza negli Ambienti di Lavoro-
<b>Indirizzo</b>	Via C.Colombo , 106
<b>Tel.</b>	071/ 8705929
<b>N. di fax:</b>	071/ 8705933
<b>Email</b>	Mauri.Giambartolomei@sanita.marche.it
<b>Referente</b>	Dott.ssa Maurizia Giambartolomei Dirigente Medico
<b>SETTORE (cod. ATECO)</b>	03.11.00

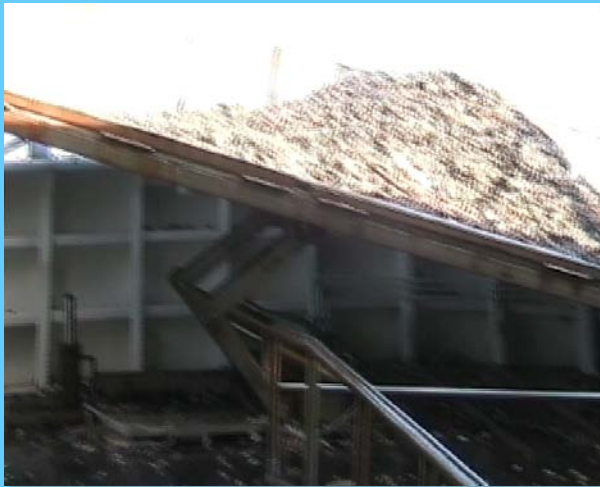
**Piano di poppa rialzabile ed inclinabile**

a) Piano di scarico del pescato elevabile e inclinabile

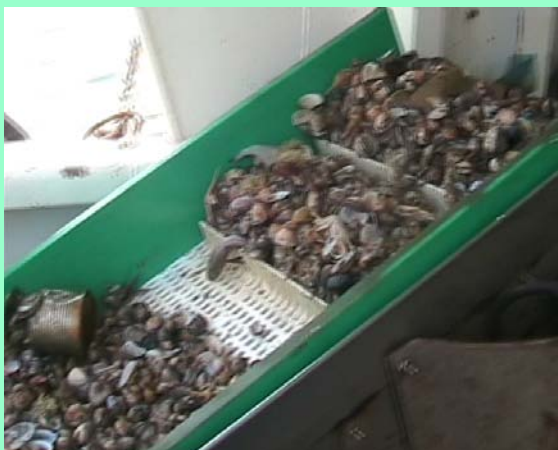
**Nastro di carico e lavaggio**

**Nastro di cernita**

d) Tapis roulant in salita verso il piano di cernita

e) Piano di cernita mobile ad avanzamento controllato dagli operatori

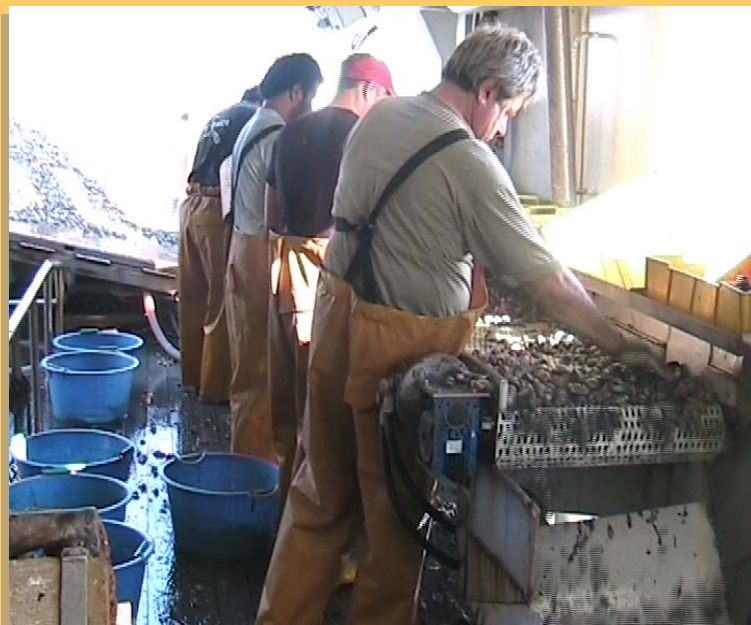
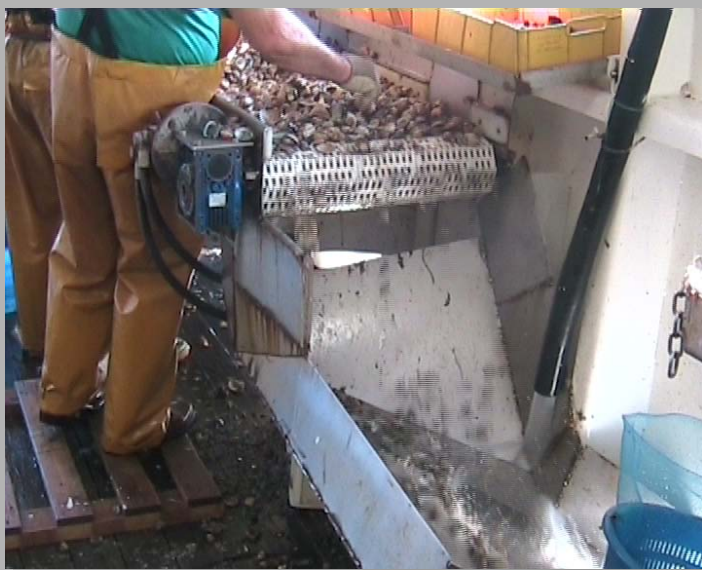
**Eliminatore di residui**

f) Scarico in mare dei detriti
